## MEMÒRIA DE LA INTERVENCIÓ ARQUEOLÒGICA CAL METGE SOLÉ I CAL MANEL DE SOLSONA

Situació: Carrer Castell 15-17

Campanyes: 19-30 d'octubre de 2020

## ESTUDI HISTÒRIC I ARQUITECTÒNIC DE CAL METGE SOLÉ I DE CAL MANEL DE SOLSONA. ANÀLISI DE LES CALES REALITZADES EN ELS PARAMENTS, DESCRIPCIÓ I PRIMERES HIPÒTESIS.

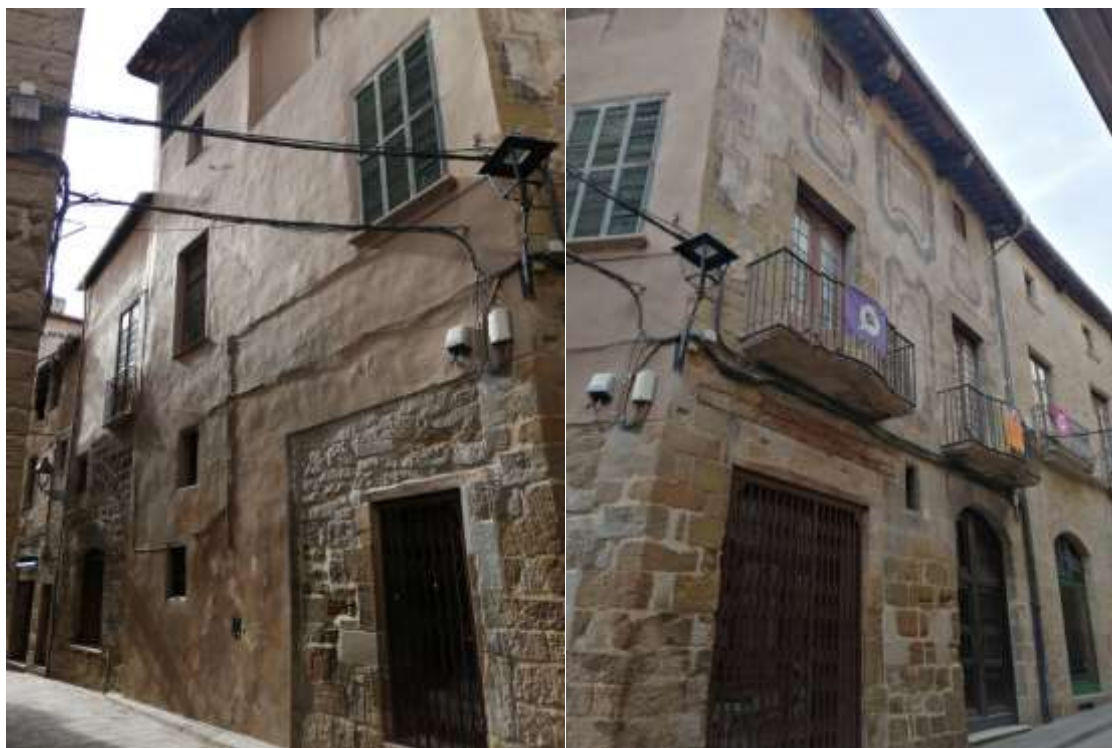
Imatges de la façana del carrer de Sant Josep de Calassanç i de la façana del Carrer Castell i detall de l'arc ogival aparegut en un dels laterals. Imatges. P. Cascante. Febrer de 2020

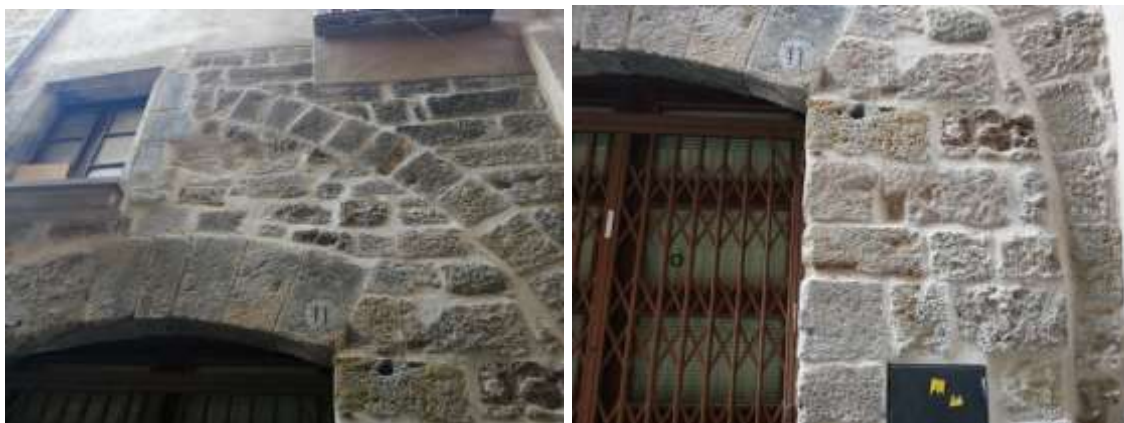
L'aparell de la planta inferior és de carreus de pedra picada ben treballats i escairats, units amb argamassa de calç disposats en filades regulars. Conserva les traces d'un arc ogival que coincideix amb el que hi ha en una sala interior i que es relacionaria possiblement amb algun carrer o passatge cobert que desembocaria a la plaça que es va descobrir durant els treballs d'intervenció arqueològica de l'edifici homònim els anys 2009-11. Existeix un altre cos d'edifici que forma part del mateix conjunt i que consta d'una planta baixa, dues plantes pis i teulada d'un sòl vessant amb el carener paral·lel a la façana principal orientada a llevant i mirant al carrer de Sant Josep.

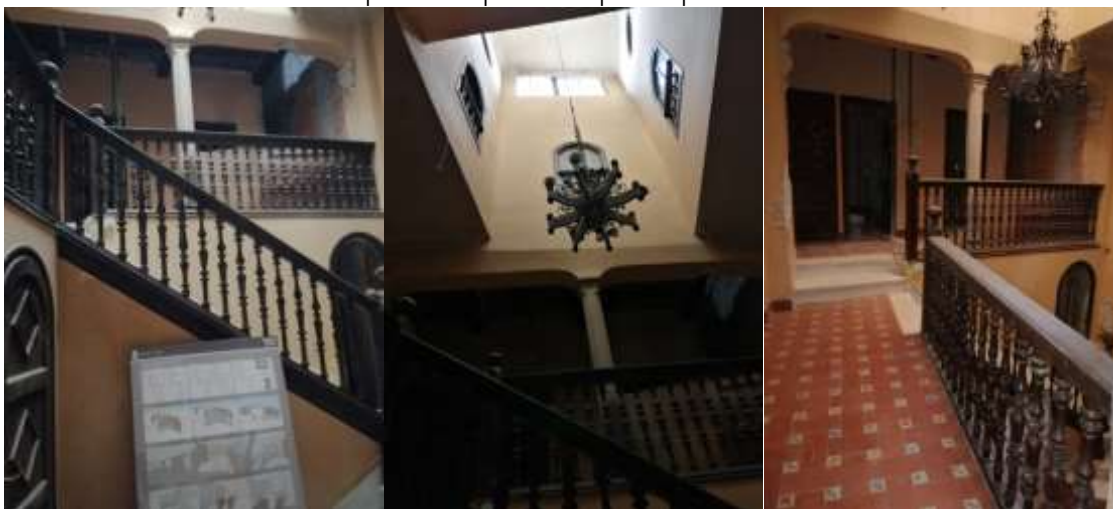
decoratius simulant rajoles gòtiques. A la planta noble i mirant a l'escala hi ha una mena de llotja o balcó descobert sostingut per una pilastra vuitavada amb imposta que sosté l'embigat superior. Aquesta columna parteix dos arcs escarsers que descansen damunt de mènsules de guix en forma de petxina. Sembla que correspon amb un element originari de la casa. Sota de les petxines hi ha un aparell de pilars de pedra picada.

Imatges de l'escala senyorial, del vestíbul de l'entrada i del pati de llums de la casa (Imatges P. Cascante, maig 2020)

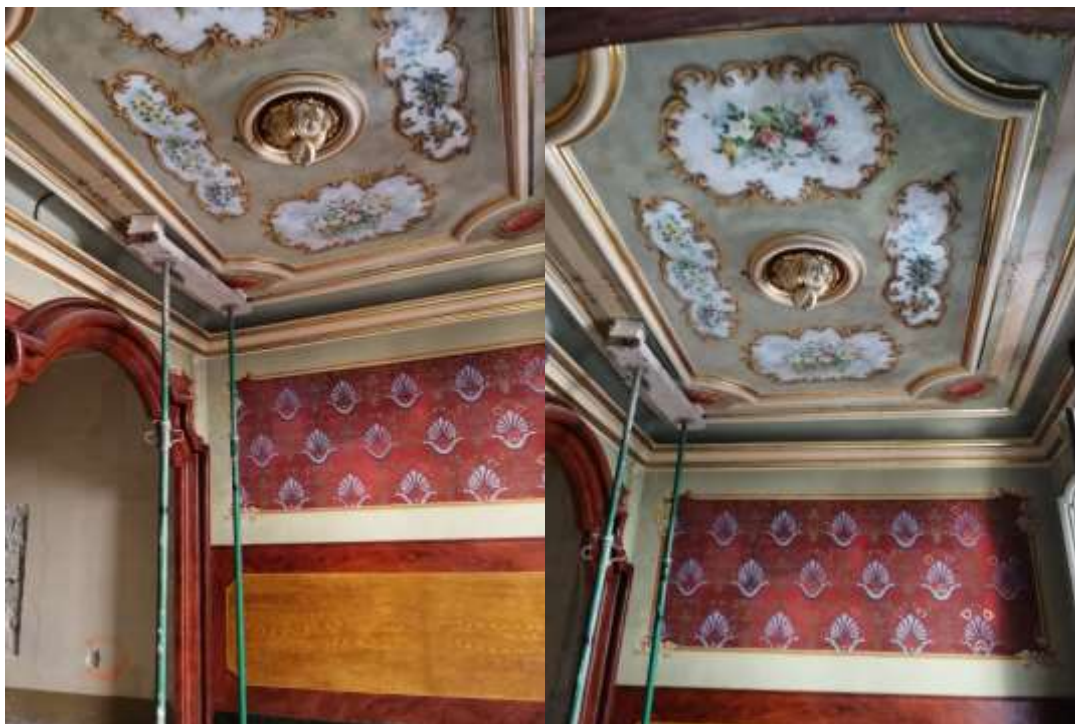
Imatges de les pintures murals conservades a l'alcova de la planta primera, restaurades el 2017. Imatges. P. Cascante.

**Pintures murals de la sala i alcova.** La sala i l'alcova annexes a la sala principal presenten decoració pictòrica en pintura mural i motius aplantillats en procés de restauració. S'ha procedit a la consolidació del suport amb l'aplicació de morter hidràulic líquid per injecció a les zones que presenten desprendiments del suport i zones internes buides. Per als trencaments puntuals de les zones on hi ha fissures s'hi ha aplicat adhesius vinílics a pinzell o a injecció, segons el cas.

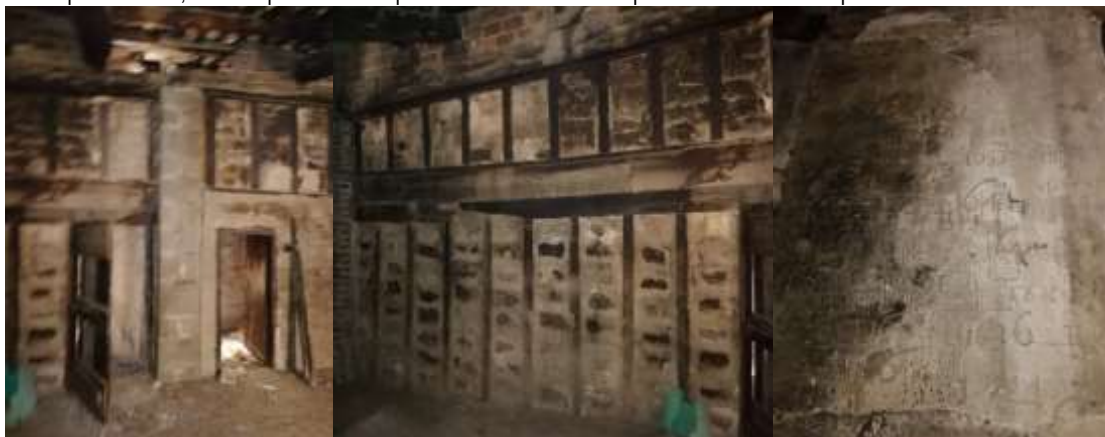
Cal destacar que la fàbrica constructiva de les parets d'aquesta planta és a base de fustes en entramat i maó ceràmic que substitueix les parets de tapia i que presenta un gran interès arquitectònic atès que es tracta d'un exemple poc comú i poc estudiat a Catalunya.

Detall dels paraments amb estructura d'entramat i grafiti de la planta segona o sota teulada

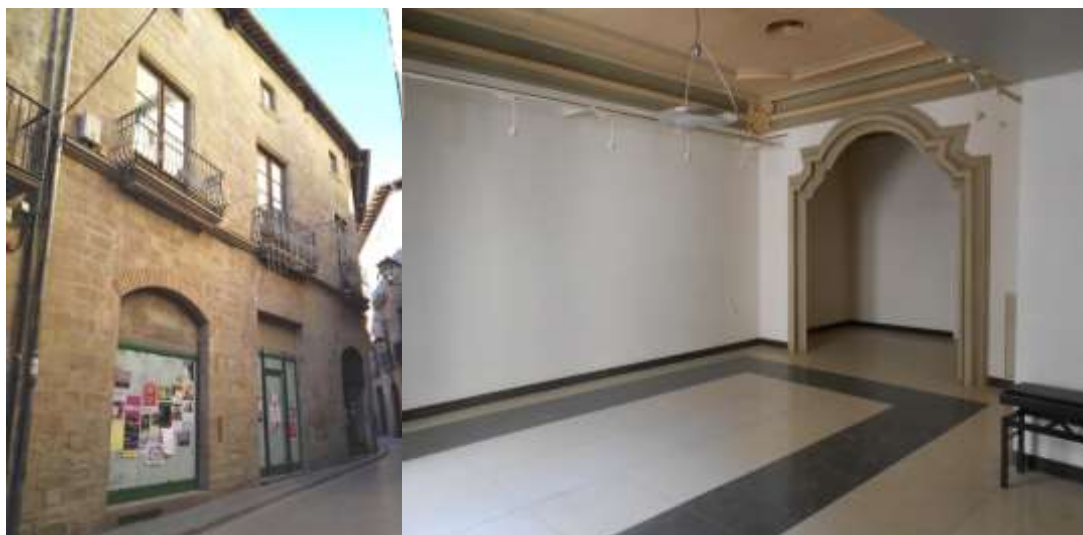
Imatges de la façana principal i detalls de l'interior de la P1 amb l'alcova convertida en sala d'exposicions. Imatges F. Montenegro (Feb.2020)

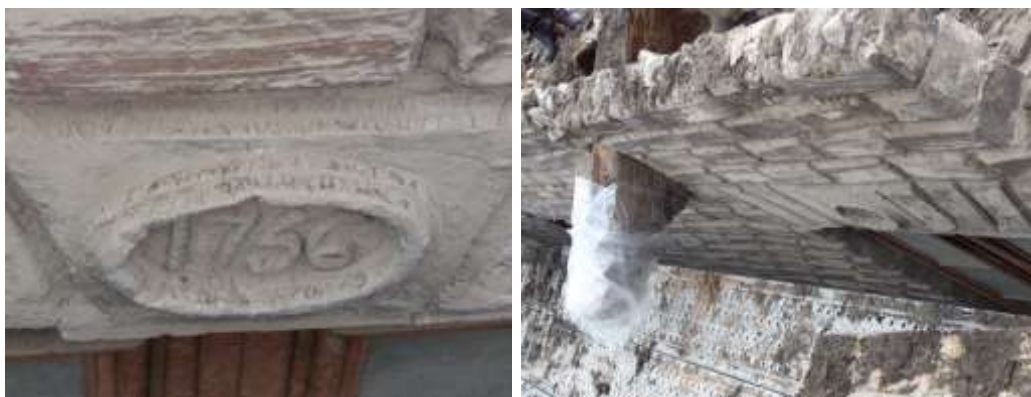
Aquestes notícies ens coincidarien en certa manera amb la data de 1756 que hi ha incisa damunt de moltes finestres de la planta segona de l'edifici entenent-se que Carles Morató n'apujaria **una planta més damunt d'un edifici preexistent** tal i com ja hem pogut veure.

*Detalls de la façana amb la part inferior de color gris fosc i la superior més clara amb la data de 1756, corresponent amb les reformes de Carles Morató.*

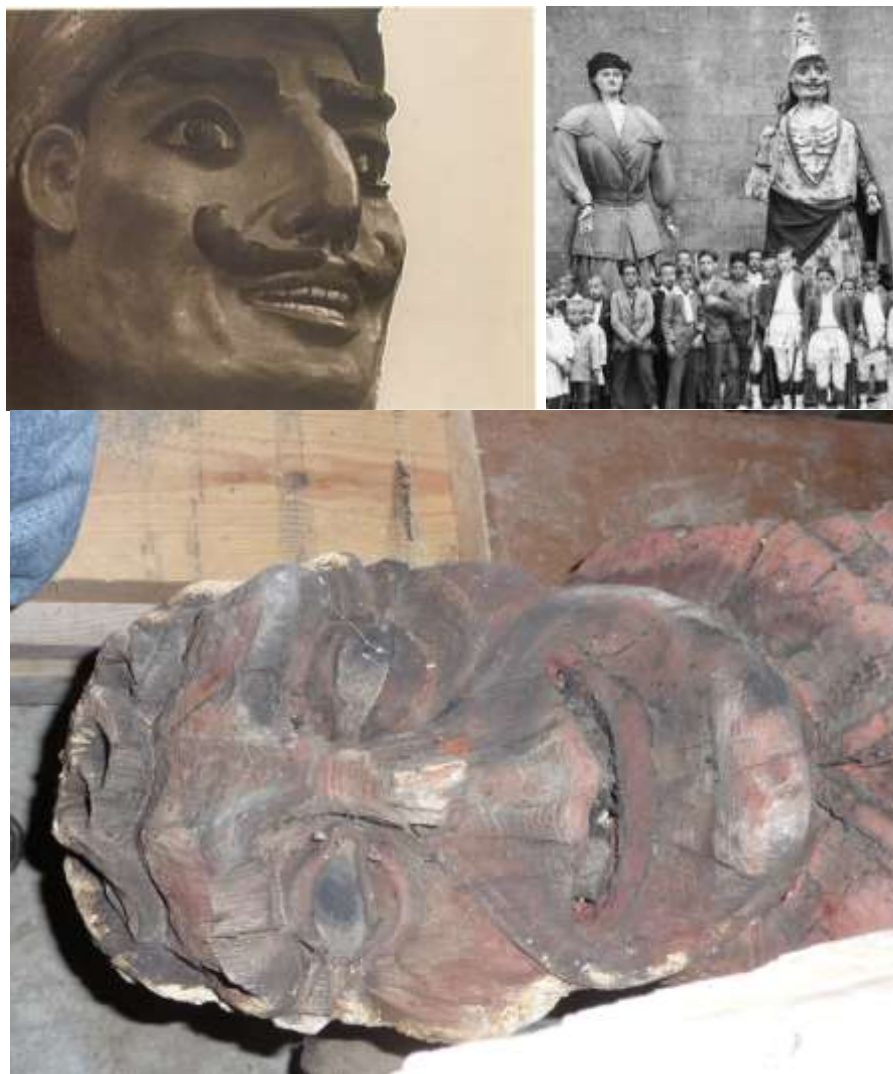
*Detalls de les bigues de fusta i també de les figures dels gegants abans que fossin destruïts per la guerra civil. A la primera el gegant vell i al costat la parella de gegants l'any 1920. Fotos cedides per Carles Freixes.*

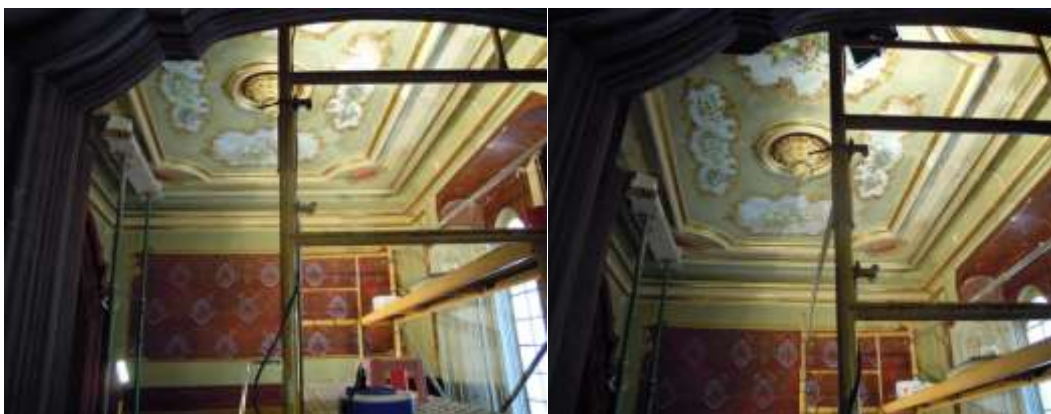
**Estucat.** S'ha fet un estucat de les fissures molt visibles amb morter tradicional de calç i sorra o pols de marbre, realitzat sota nivell per fer visible la restauració. El morter aplicat s'ha preparat en funció de la textura del suport original, amb l'addició de pigments minerals de bona qualitat per aproximar-se al to adjacent.

Imatges dels treballs de restauració realitzats el 2016. Imatges. P. Cascante 2016

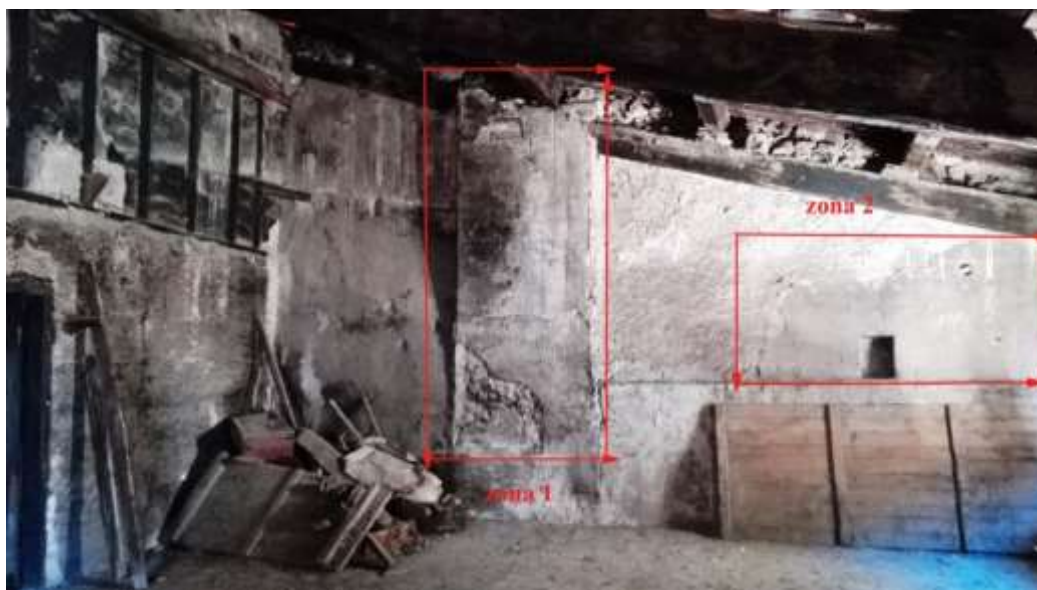
*Situat sobre l'arrebossat d'una ampla pilastra de la paret oest. Es tracta de un bon nombre d'inscripcions disposades en almenys tretze línies i que combinen dates del segle XVII - des de com a mínim 1636 i fins a les darreries de segle- amb un sistema de comptabilitat simple que consisteix en una línia horitzontal tallada per petites línies verticals, tot plegat pautat per una creu que marca grups de 10. Aquest hàbil mètode permetia amb un*

*Situada al costat de la zona 1 presenta igualment comptabilitats i algun dibuix i inscripcions juntament amb dades de la mateixa època que l'anterior, aquí l'efecte palimpsest és molt més marcada ja que trobem inscripcions realitzades amb tres tipus de tècnica, la incisió, més o menys profunda, la inscripció amb carbonet i la inscripció amb algun colorant de color blanc o que amb els anys ha degradat en blanc. La cronologia és la mateixa que els grafitos de la zona anterior, però les anotacions, inscripcions i dibuixos són de factura més vulgar que l'anterior, però no menys interessant ja que no descartem el testimoni d'algun acte jurídic o transacció comercial.*

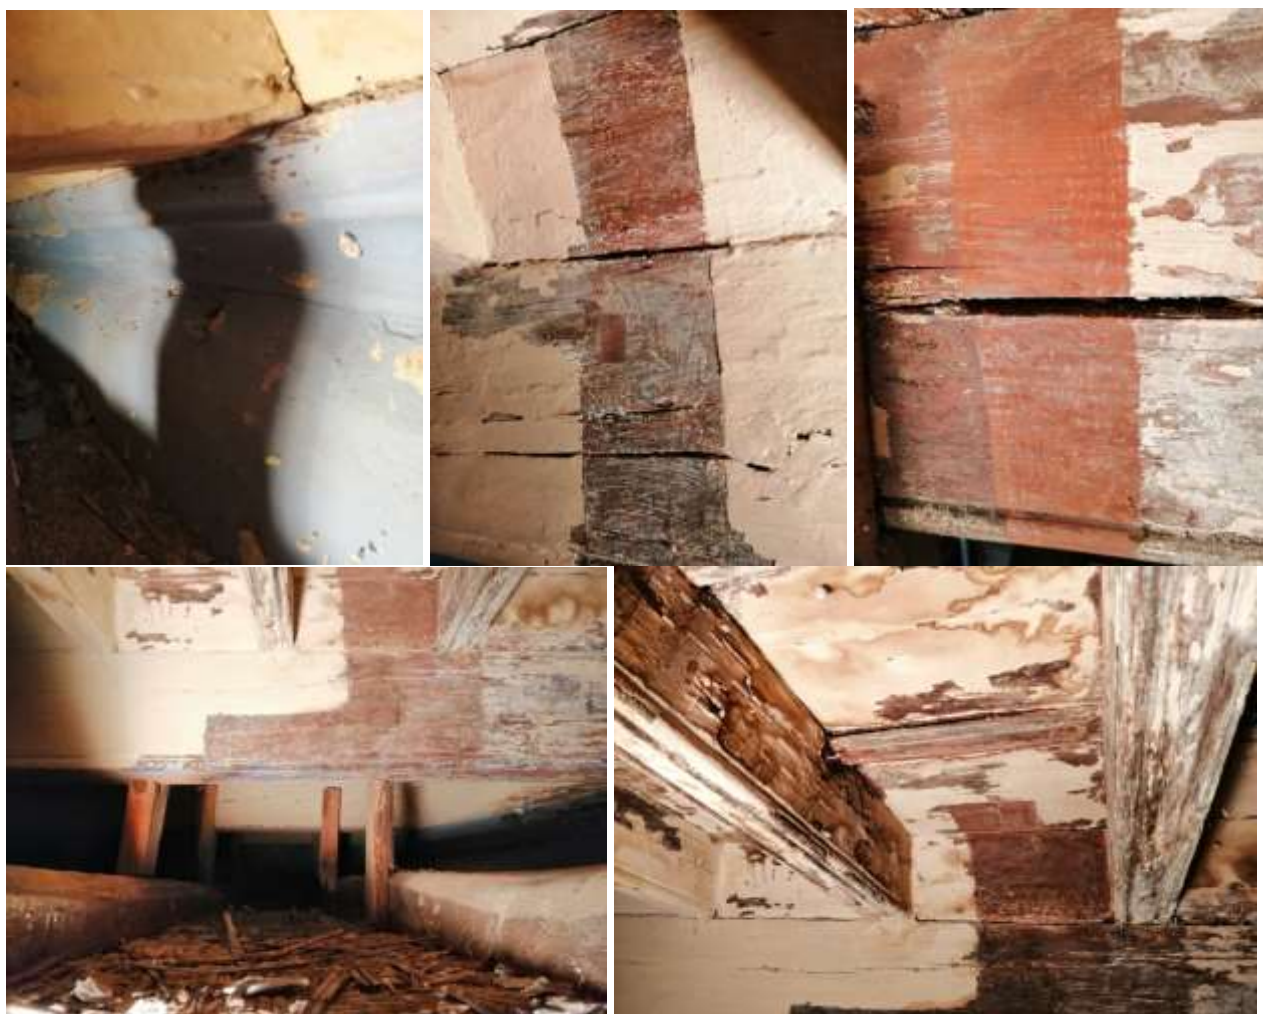
Situada en aquesta mateixa cantonada, es va aprofitar per examinar el sostre que la cobria mitjançant **la cala 30, =52 i 53** una obertura de 100 x 50 cm feta al falç sostre de l'habitació. Damunt seu descansava el sostre original de l'habitació construït amb el sistema de l'empostissat; és a dir mitjançant bigues de fusta que recolzaven damunt grossos cavalls de sosteniment i sostre de biguetes amb posts de fusta i tapa-juntes i amb una orientació est-oest. La paret de façana que sostenia el sostre tenia un acabat decoratiu en forma corba que servia de suport a una motllura bisellada que sostenia l'embigat del sostre i que semblava correspondre al mateix moment constructiu atès que donava la impressió que formaven part d'un mateix conjunt. En aquest punt es va aprofitar per fer algunes cales al pigment que recobria les bigues del sostre per a poder documentar antigues restes de policromia. Aquesta tasca es va fer amb el suport d'una restauradora de béns mobles especialitzada en fusta i guix. El resultat va ser que a sota de totes les capes de pintura que s'hi van aplicar hi havia una mena de vernís rogenc que semblava correspondre amb la policromia original i també restes de pigment verd a sota les franges de les motllures del sostre tant de les bigues com també dels tapa-junts. Es va interpretar com a decoració original.

Imatges de les mostres fetes al sostre de bigues de la sala 30 per part d'una restauradora de Béns Mobles. A dalt neteja de l'embigat amb la cornisa decorativa i decoració bisellada del parament del sostre, la troballa d'una capa de vernís vermellós que recobria tot el sostre a sota d'totes les capes pictòriques i a baix restes de decoració en verd a les juntes i incisions de les bigues i tapajunts. Imatges. P. Cascante i V. Bonet (oct. 2020)

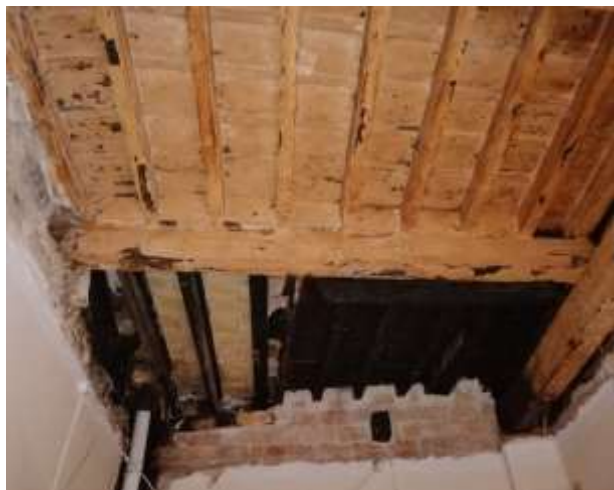
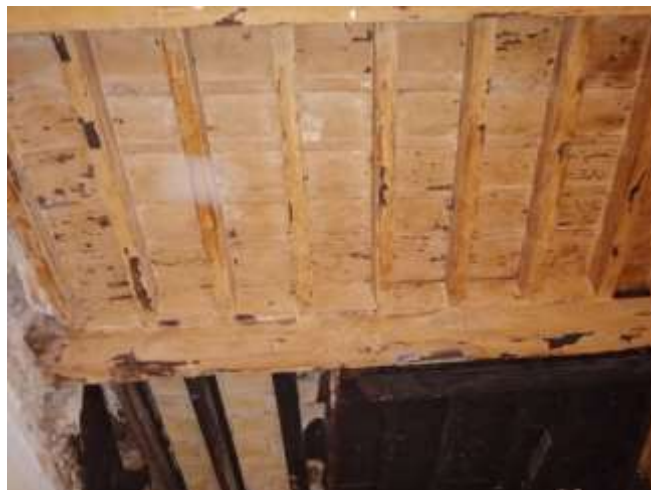
**L'element 37** corresponia amb el sostre o empostissat que cobria l'habitació de característiques similars als ja descrits a la resta a base de bigues damunt de grossos cavalls de fusta i tapajunts i orientades en sentit est oest formant dues crugies. A tocar de la paret sud i prop de la porta que hi donava accés des del vestíbul d'entrada s'observava una alteració amb una reforma de bigues de fusta i maó ceràmic. Coincidia en un punt on damunt de la paret que la revestia estava completament ennegrida amb marques de fum, fet que va permetre interpretar com a emplaçament d'una antiga campana d'una llar de foc desapareguda i en la qual encara se'n podia veure el jou que la sostenia.

Detall del sostre de la sala amb l'emplaçament de la campana d'una llar de foc a l'esquerra. Neteu-ne el sostre embigat fumat i també el rectangle de la llar de foc a l'esquerra de la imatge. Imatges. P. Cascante. 2020.

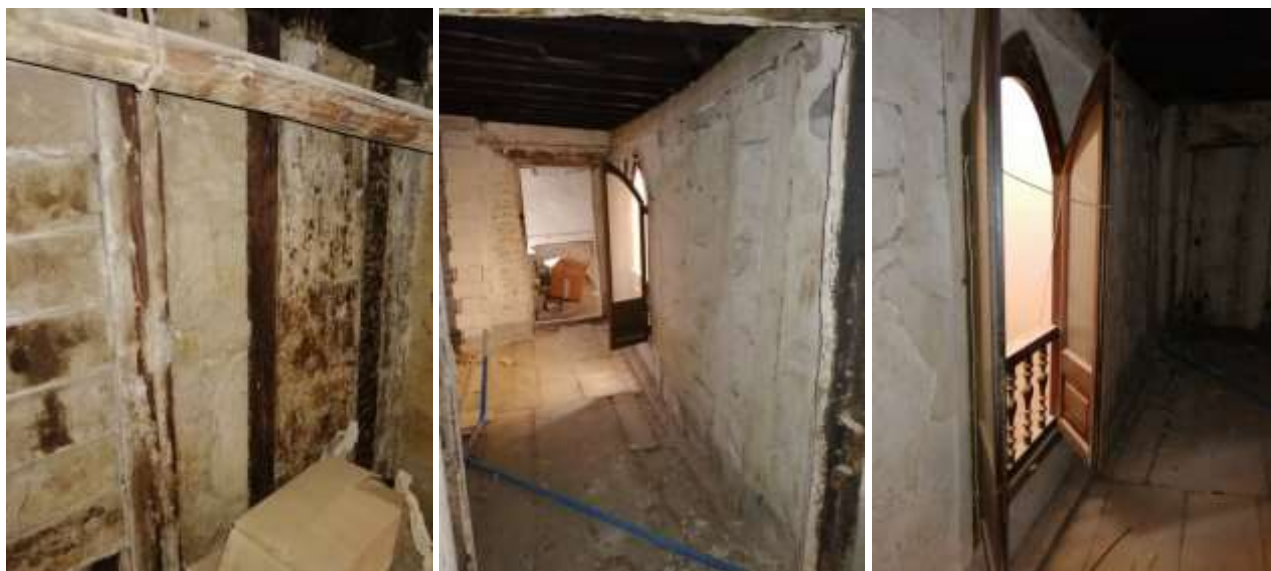
**Els elements 54 i 55** corresponien amb la paret que mirava a la llanterna del vestíbul de l'entrada construïda amb aparell de maçoneria de carreus de pedra mal treballats i escairats, units amb morter de calç. Hi tenia oberta dues portes; una d'elles reconvertida en finestra del llanternó de l'escala i una segona que servia com a pas de comunicació amb la resta d'habitacions. La tipologia constructiva de les dues era molt similar amb els muntants de maó ceràmic i coronades amb llanda de fusta. El sostre (**element 56**) era format per un empostissat de posts de fusta al damunt de cavalls i tapajunts de fusta amb la diferència que les bigues no estaven decorades amb cap motllura atès que corresponia amb un element secundari. **L'element 57** era l'habitació que quedava damunt de la cambra on s'hi havia fet les cales 34, 35, 36, 37, 38, 46 i 47 mirant al carrer de Josep de Calassanç. La seva composició era amb les parets principals fetes amb aparell de maçoneria de carreus de pedra mal treballats i escairats, units amb argamassa de calç i col·locats en filades irregulars i horitzontals. Hi tenia oberta dues obertures; una d'elles corresponent amb una finestra que mirava al carrer de Sant Josep de Calassanç i una segona corresponent amb una porta paredada que donava a la cambra situada més a migdia i a tocar amb la finca mitgera del carrer de Sant Josep de Calassanç. Les parets interiors eren envans de llistons de fusta amb maons ceràmics col·locats de cantó revestits amb morter de calç i amb les característiques pròpies de l'entramat i la tàpia molt poc comú a Catalunya llevat d'algunes zones del nord del Berguedà, Solsonès, Alt Urgell, Cerdanya i Pallars. Una composició igual tenia la paret del llanternó que il·luminava l'escala del vestíbul i que era visible a través del passadís que comunicava amb la resta de les cambres (element 58)

Imatges del parament que forma els envans interiors de la planta segona que miren al llanternó de l'escala. Noteu-ne la tipologia constructiva de l'entramat i tàpia (imatges P. Cascante, 2020)

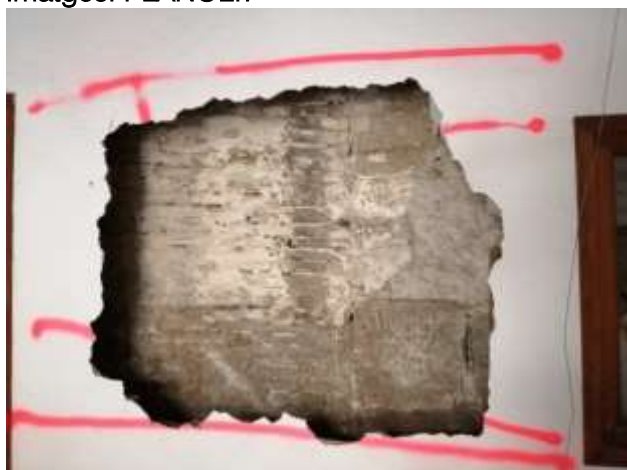
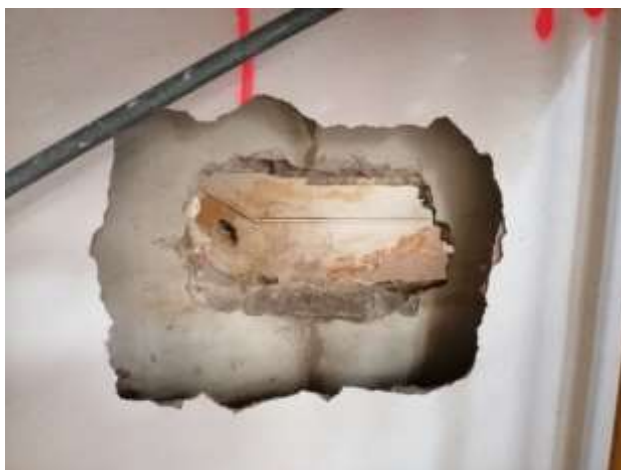
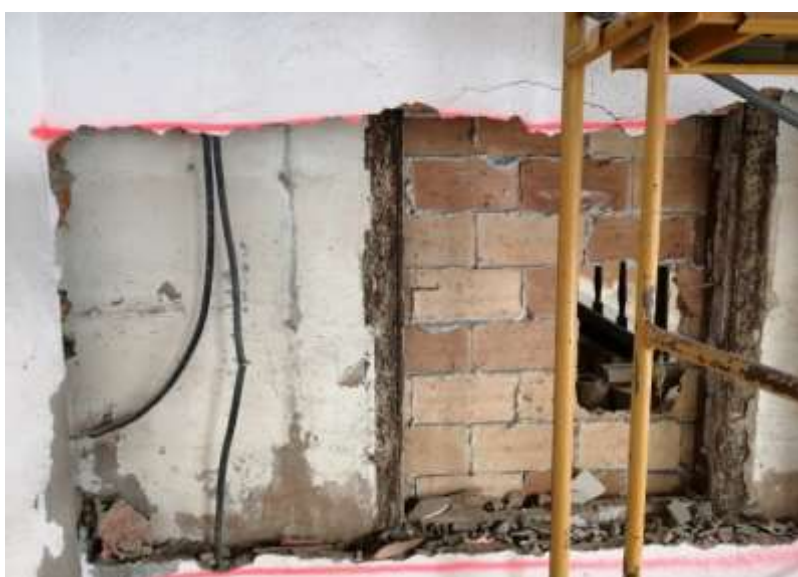
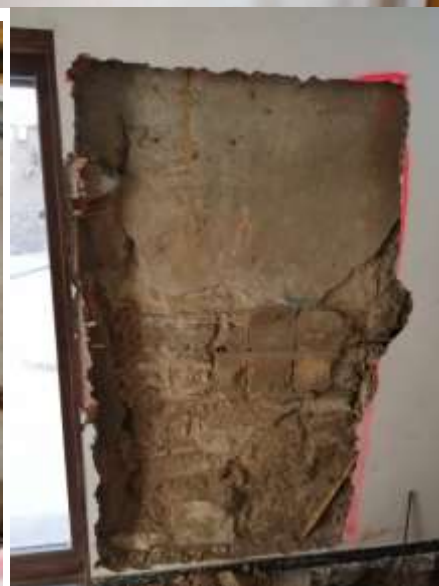
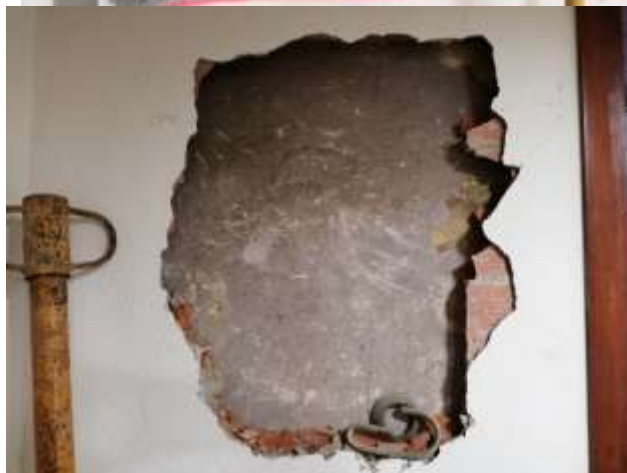
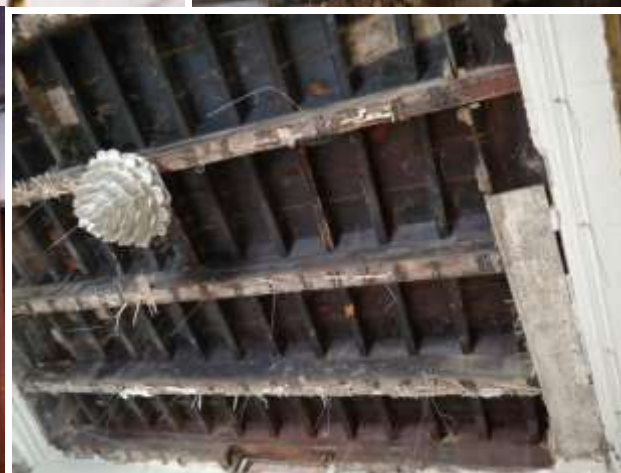
Imatges. PLÀNOL:7

En quant es va poder disposar de les claus de la botiga que hi ha a la planta baixa de Cal Metge Solé es van portar a terme un seguit de cales també en els seus paraments. Aquest àmbit que ocupava la meitat de la planta baixa i del semi soterrani de la finca estava dividida en tres crugies separades per murs i pilars de pedra.

**La cala 1** es va fer al costat oest de la porta d'entrada des del carrer Castell. Tenia unes dimensions d'uns 95 cm de llarg x uns 73 d'alt. Al darrere de les capes de maó ceràmic i d'aïllament hi havia una càmera d'aire que la separava del parament original de pedra picada i enlluït de guix i estuc. Una situació similar es va fer a la **cala 2** feta a la part esquerra de la paret mitgera que separa la botiga amb el vestíbul d'entrada de Cal Metge Solé. Aquesta cala amb unes dimensions de 45 x 55 cm va permetre documentar l'aparell i fàbrica de la paret mitgera construïda en maó ceràmic de 30 x 15 cm col·locat a trenca-junt, unit amb argamassa de calç i amb les parets revestides del mateix tipus d'estuc que la cala 1. **La cala 3** amb unes dimensions de 110 x 187 cm es va fer a la part esquerra de la mateixa paret posant al descobert l'antic accés a la botiga des del vestíbul de Cal Metge Solé compost per una porta amb muntants i llinda de fusta. El parament era de maó ceràmic revestit per una capa d'enlluït de guix de la mateixa composició que el descobert a les cales 1 i 2 i interpretats d'un mateix període constructiu.

En quant a la **cala 4** es va fer al mur est de la botiga que coincideix amb la paret que forma façana amb el carrer de Sant Josep de Calassanç. Tenia unes dimensions de 110 x 198 d'alçada i darrere

del mur de maó ceràmic que feia d'aïllament es va posar al descobert el parament original de la finca construït en pedra picada seguint filades horitzontals regulars amb restes d'una obertura paredada mitjançant aparell de maçoneria i amb un enlluït de calç al seu damunt de característiques semblants al que anava apareixent a la resta de paraments. El darrer sondeig (**cala 5**) es va fer a la paret oposada a la porta d'entrada amb unes dimensions de 100 x 68 cm i coincidint amb un dels pilars de sosteniment de la casa. Darrere del mur doblat es va localitzar la fàbrica originària del parament construït amb maó ceràmic col·locat a trenca-junt de la mateixa composició que el mur descobert a les cales 2 i 3. El parament del pilar era de pedra picada ben treballada, unida amb argamassa de calç i col·locada en filades regulars i horitzontals.

El sostre o **element 6** es va decidir d'extreure tot. Al damunt de les plaques de guix hi havia un falç sostre de guix i encanyissat on hi havia algunes motlures amb motius geomètrics i concèntrics i una pinya que penjava al centre a manera de làmpada.. A l darrere es va recuperar el sostre original constituït per un empostissat de bigues de fusta damunt de grossos cavalls també de fusta i tapajunts a sota de les posts. Estava dividit en dues crugies separades per un cavall motllurat i bisellat d'on en partien sèries de dues arcades bessones de perfil rebaixat i emmarcades per una semi columna de fusta també tornejada que coincidien amb l'espai de l'entrebogat. Es va interpretar com a sostre original de la casa.

**El sondeig 7** es va fer a la paret oest del següent àmbit que coincidia amb la crugia central de la botiga. Es tractava d'una cala que abraçava unes dimensions de 150 x 100 cm d'alt que va permetre posar al descobert el parament d'un dels pilars de sosteniment de la finca de característiques semblants al descobert amb la cala 5 i en el que s'hi adossava un parament de maó ceràmic disposat a trenca-junt i similar a la resta de descoberts en aquest àmbit. Val a dir que part de la crugia central estava ocupada a la part de més a ponent per un cub quadrangular que estava revestit per un parament de maó ceràmic. Darrere d'ell i gràcies a les **cales 8 i 11** es va posar al descobert el parament extern d'un cup de vi que no en teníem coneixement. La primera d'elles amb unes dimensions de 100 x 40 cm d'alçada i feta a la paret nord va posar al descobert un parament de pedra picada de carreus ben treballats i escairats, units amb argamassa de calç i amb una forma octogonal. La cala 11 va permetre posar al descobert una altra cara del mateix cup.

**La cala 9** es va fer a la cara interna de la paret mitgera que separava aquesta crugia amb la part que mira al carrer Castell i amb unes dimensions de 70 x 65. S'hi va documentar el parament de maó ceràmic d'aquest mur revestit amb una capa de guix. Unes característiques similars tenia la **cala 10** feta a l'angle sud-est d'aquesta crugia i amb unes dimensions de 40 cm. X20 cm d'alt. S'hi va poder observar l'aparell i fàbrica de pedra revestida per una capa de morter o enlluït de guix.

Finalment a la darrera crugia de la botiga que coincidia amb l'espai de l'antic celler de cal Metge Solé s'hi van practicar un conjunt de 4 sondejors en les seves permetent posar al descobert les diferents fases cronològiques de la finca.

**Les cales 14 i 15** es van fer a la paret oposada d'aquest àmbit que delimitava amb la paret mitgera de la finca veïna del carrer de Sant Josep de Calassanç. La primera d'elles i amb unes dimensions de 57 x 70 i una alçada de 50 cm va posar al descobert la fàbrica original d'aquestes parets feta mitjançant carreus de pedra picada ben treballada, escairada i unida amb argamassa de calç. Sembla ser solidària a les arcades. La segona de 45 x 34 va documentar darrere el mur de maó que feia d'aïllament un parament similar i contemporani al ja descrit..

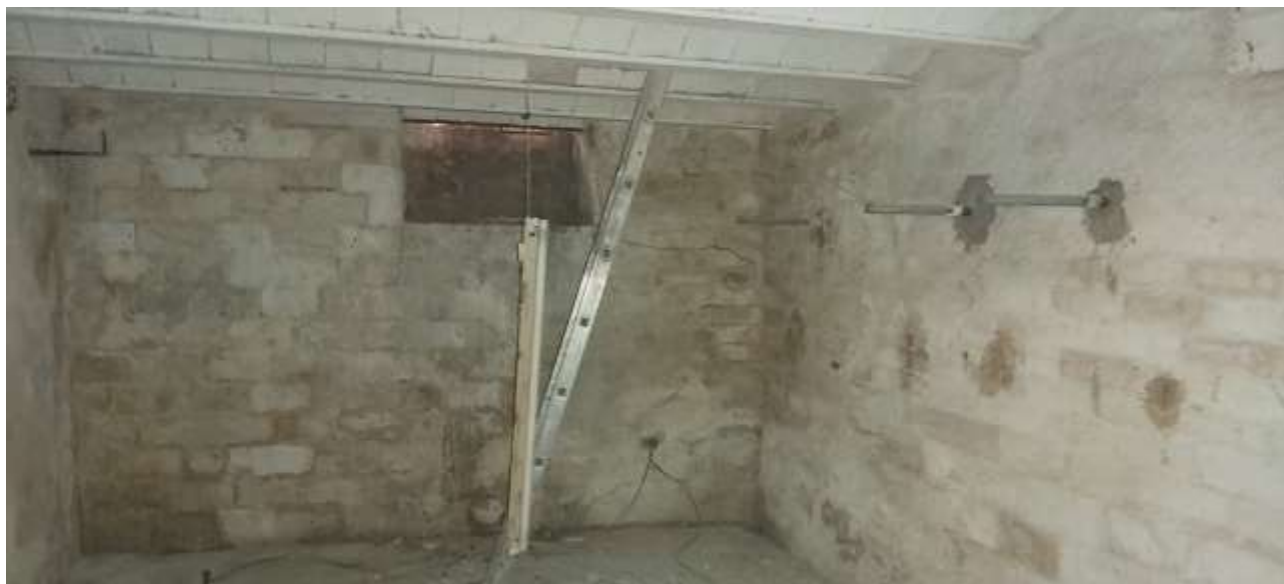
**La cala 2** es va fer a la planta baixa de l'antiga sucursal bancària coincidint amb el parament vertical de la paret mitgera de la veïna finca de Cal Metge Solé. La cala d'uns 50 x 50 cm oberta en el mur mitger en un indret que coincidia amb el mur on s'adossaven les escales d'accés al vestíbul de Cal Metge Solé va permetre recuperar darrere el mur doblat intern amb aparell de totxana, un mur amb fàbrica de carreus de pedra més aviat ben treballats i escairats, units amb argamassa de calç i col·locats en filades regulars. Es va interpretar com a parament medieval. La següent cala (**cala 3**) es va fer uns metres a migdia coincidint amb la paret on hi havia pintat per la banda de Cal Metge Solé el quadre de Miquel Nadal situat al vestíbul distribuïdor. A diferència del cas anterior aquesta cala d'uns 100 cm x 40 cm d'alt no hi tenia parament de pedra picada sinó que en el seu lloc hi havia un paredat o reble de maó ceràmic (cairó) de 15 x 15 cm disposat verticalment i també aparell de pedra mal treballada i escairada. Es va interpretar com a rebliment del buit d'alguna obertura paredada.

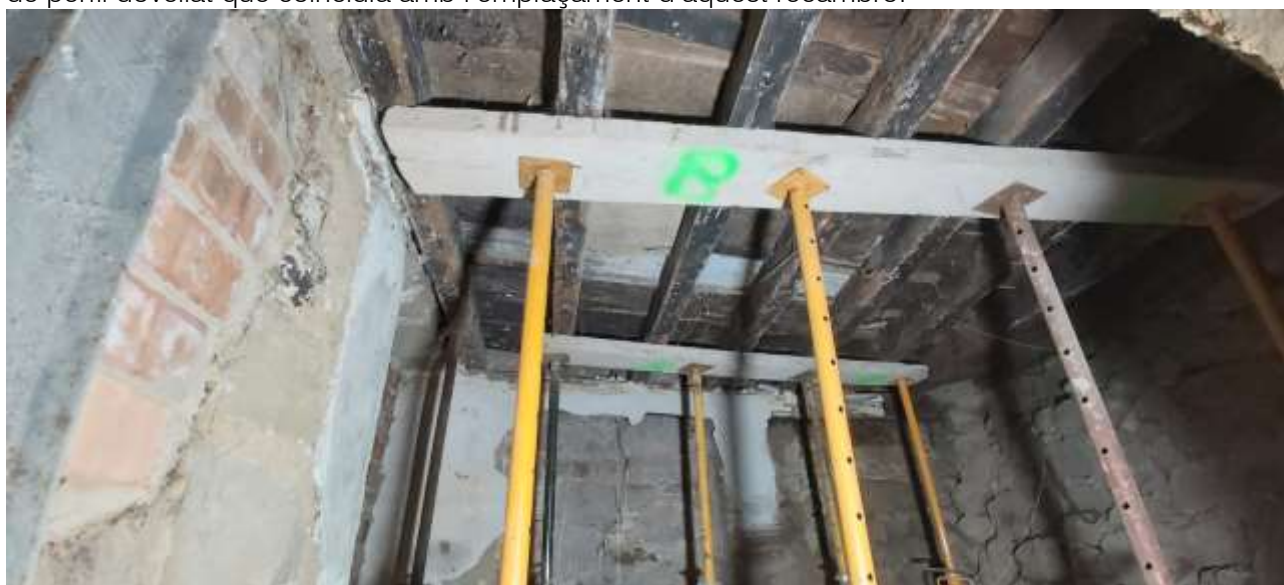
Dins de la cambra coberta en volta de canó de perfil rebaixat i situada a ponent de la finca que acollia la caixa forta de l'antiga sucursal bancària es van fer les **cales 12 i 13**. La primera es va fer a la paret lateral oest amb unes dimensions de 20 x 20cm que van permetre posar al descobert un aparell de maçoneria de carreus de pedra mal treballats i escairats, units amb argamassa de calç. La segona es va fer al mur de tancament nord d'aquesta cambra posant al descobert un aparell de carreus de pedra més aviat ben desbastats i tallats i units amb argamassa de calç i disposats en filades regulars. Es va aprofitar per fer un esvoranc en aquest mur posant al descobert la presència d'un habitacle quadrangular situat en una cota més baixa i completament amagat i ocult. Aquest habitacle tenia les parets amb aparell de maçoneria i reble llevat de la situada més al nord i propera a l'àmbit de la biblioteca Carles Morató (antiga casa Morató) que tenia una forma corbada amb peces quadrades de 40 x 40 cm i amb una alçada de 2m que es va interpretar com a un antic cup de vi. Aquest cup havia estat documentat durant el procés d'enderroc de la casa Morató i la construcció de la nova biblioteca el qual hi tenia oberta a la part superior una porta coronada en arc de mig punt de perfil dovellat que coincidia amb l'emplaçament d'aquest recambró.

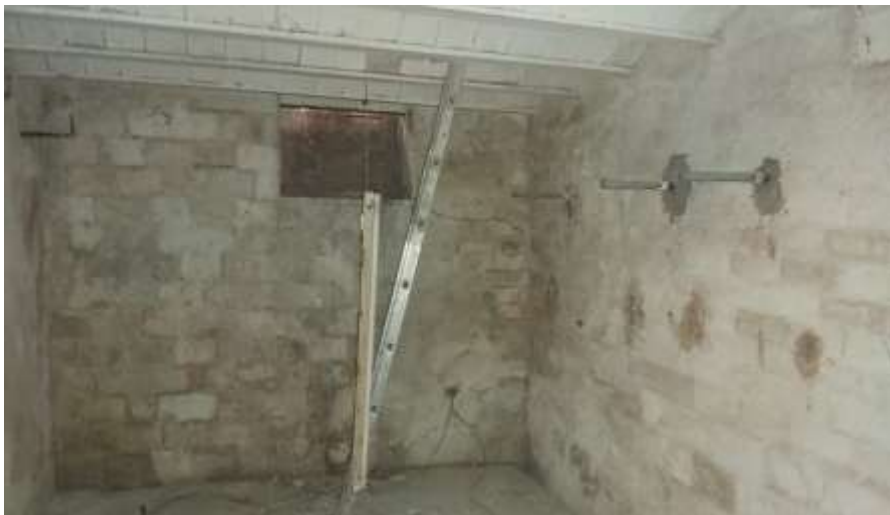
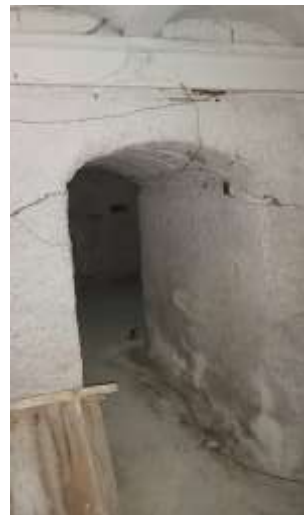
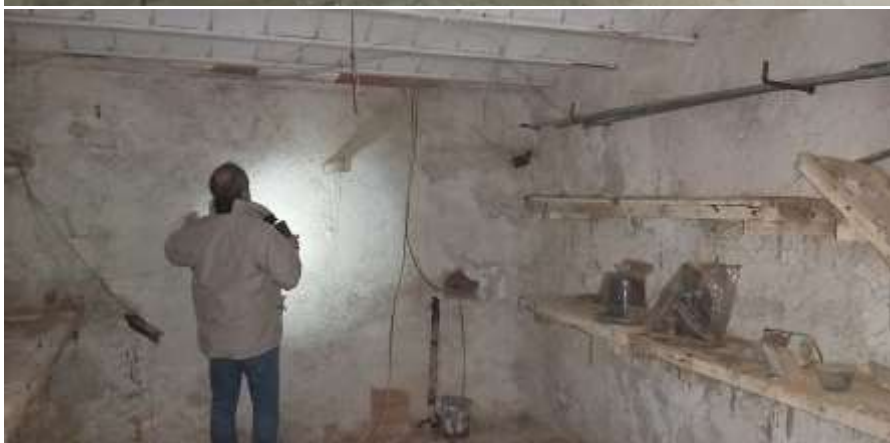
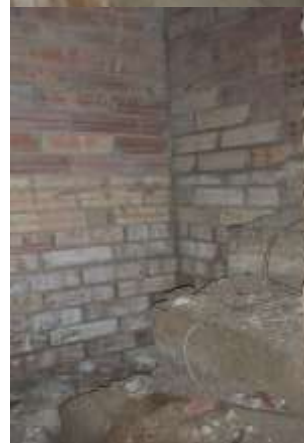
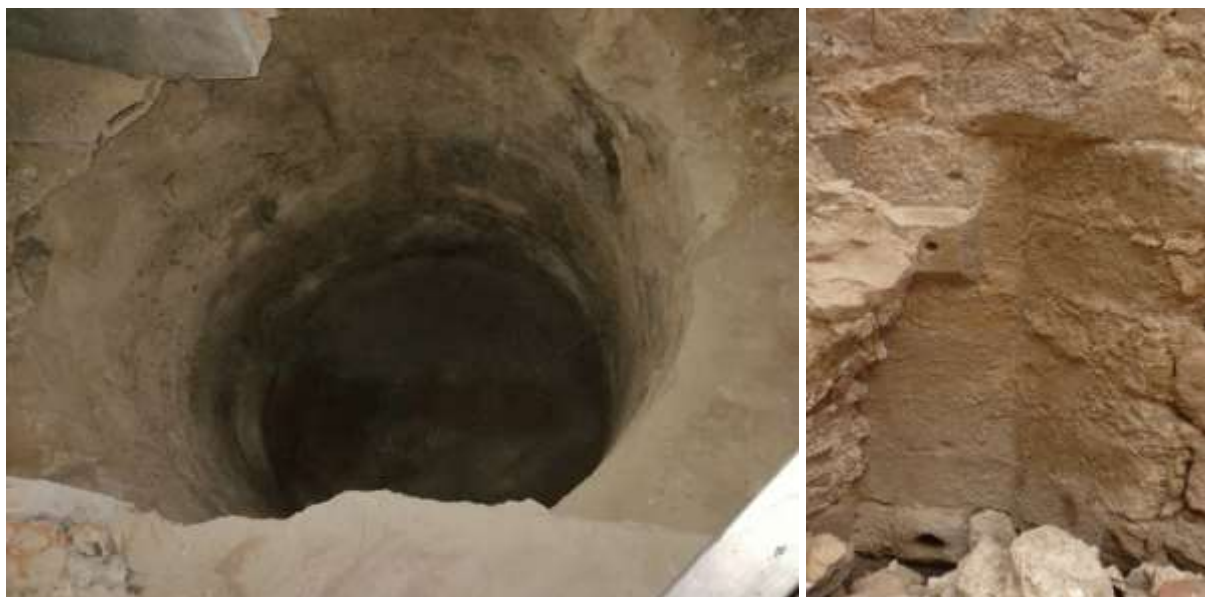
## Imatges .PLÀNOL 8

**La cala 4** de 40 x 40 cm es va fer a la paret del fons de la finca de Cal Manel delimitant amb l'àmbit de la biblioteca. Es va documentar darrere el mur doblat de maó ceràmic tipus totxana un parament de tàpia que coincidia amb l'emplaçament del descobert arran de les obres de construcció de la

biblioteca el 2010 per la part del darrere. **La cala 5** es va fer al mur de tancament oest de la nau situada més a llevant de la finca i delimitant amb la biblioteca. En aquesta paret i a una alçada de la planta primera es va obrir una cala de 40 x 40 cm posant al descobert un aparell de pedra de carreus de mida mitjana treballats i escairats i units amb morter de calç.

Ja l'interior d'aquest àmbit es va decidir d'obrir les **cales 6, 7** als muntants d'una porta que hi havia paredada a la paret nord de la nau o ala situada més a llevant i que permetia la comunicació d'aquest àmbit amb la resta de crugies i **la número 8** en el que seria l'arc que la coronava. El resultat va ser la descoberta d'una porta amb muntants de pedra més aviat mal desbastada i picada, unida amb argamassa de calç i coronada per un arc rebaixat amb les dovelles col·locades amb la tècnica del "sardinell". Una composició semblant tenia la cala 9 oberta al voltant dels muntants i arc de la mateixa porta per la seva cara exterior i permetent documentar una tipologia similar a la descrita. Aquest element es va relacionar en un dels accessos a aquest àmbit datat d'època baix medieval. En quant a l'arc ogival que separava la nau en dues crugies gràcies al **sondeig 10** es va poder deixar a la vista el seu parament de dovelles de pedra picada ben treballades i escairades, unides amb argamassa de calç. **La cala 11** es va fer a la paret de tancament sud d'aquesta nau i delimitant amb la biblioteca posant al descobert un parament de carreus de pedra picada ben treballats i escairats i units amb argamassa de calç que coincidia amb el pany de mur recuperat durant els treballs de construcció de la biblioteca comarcal del Solsonès.
