## MEMÒRIA DE LA INTERVENCIÓ ARQUEOLÒGICA CAL METGE SOLÉ I CAL MANEL DE SOLSONA

Situació: Carrer Castell 15-17

Campanyes: 19-30 d'octubre de 2020

## ESTUDI HISTÒRIC I ARQUITECTÒNIC DE CAL METGE SOLÉ I DE CAL MANEL DE SOLSONA. ANÀLISI DE LES CALES REALITZADES EN ELS PARAMENTS, DESCRIPCIÓ I PRIMERES HIPÒTESIS.

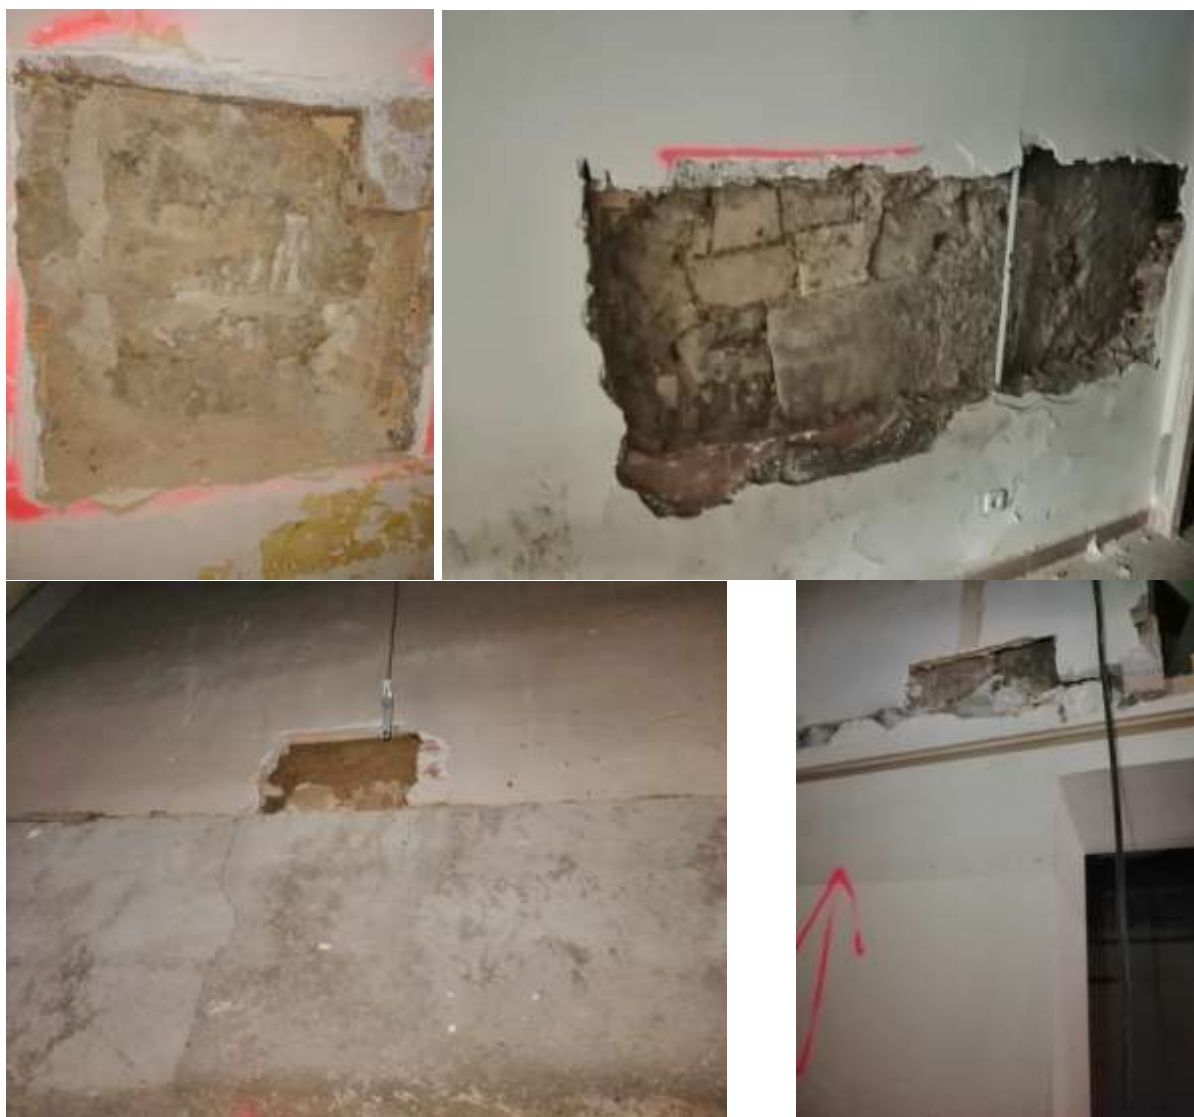
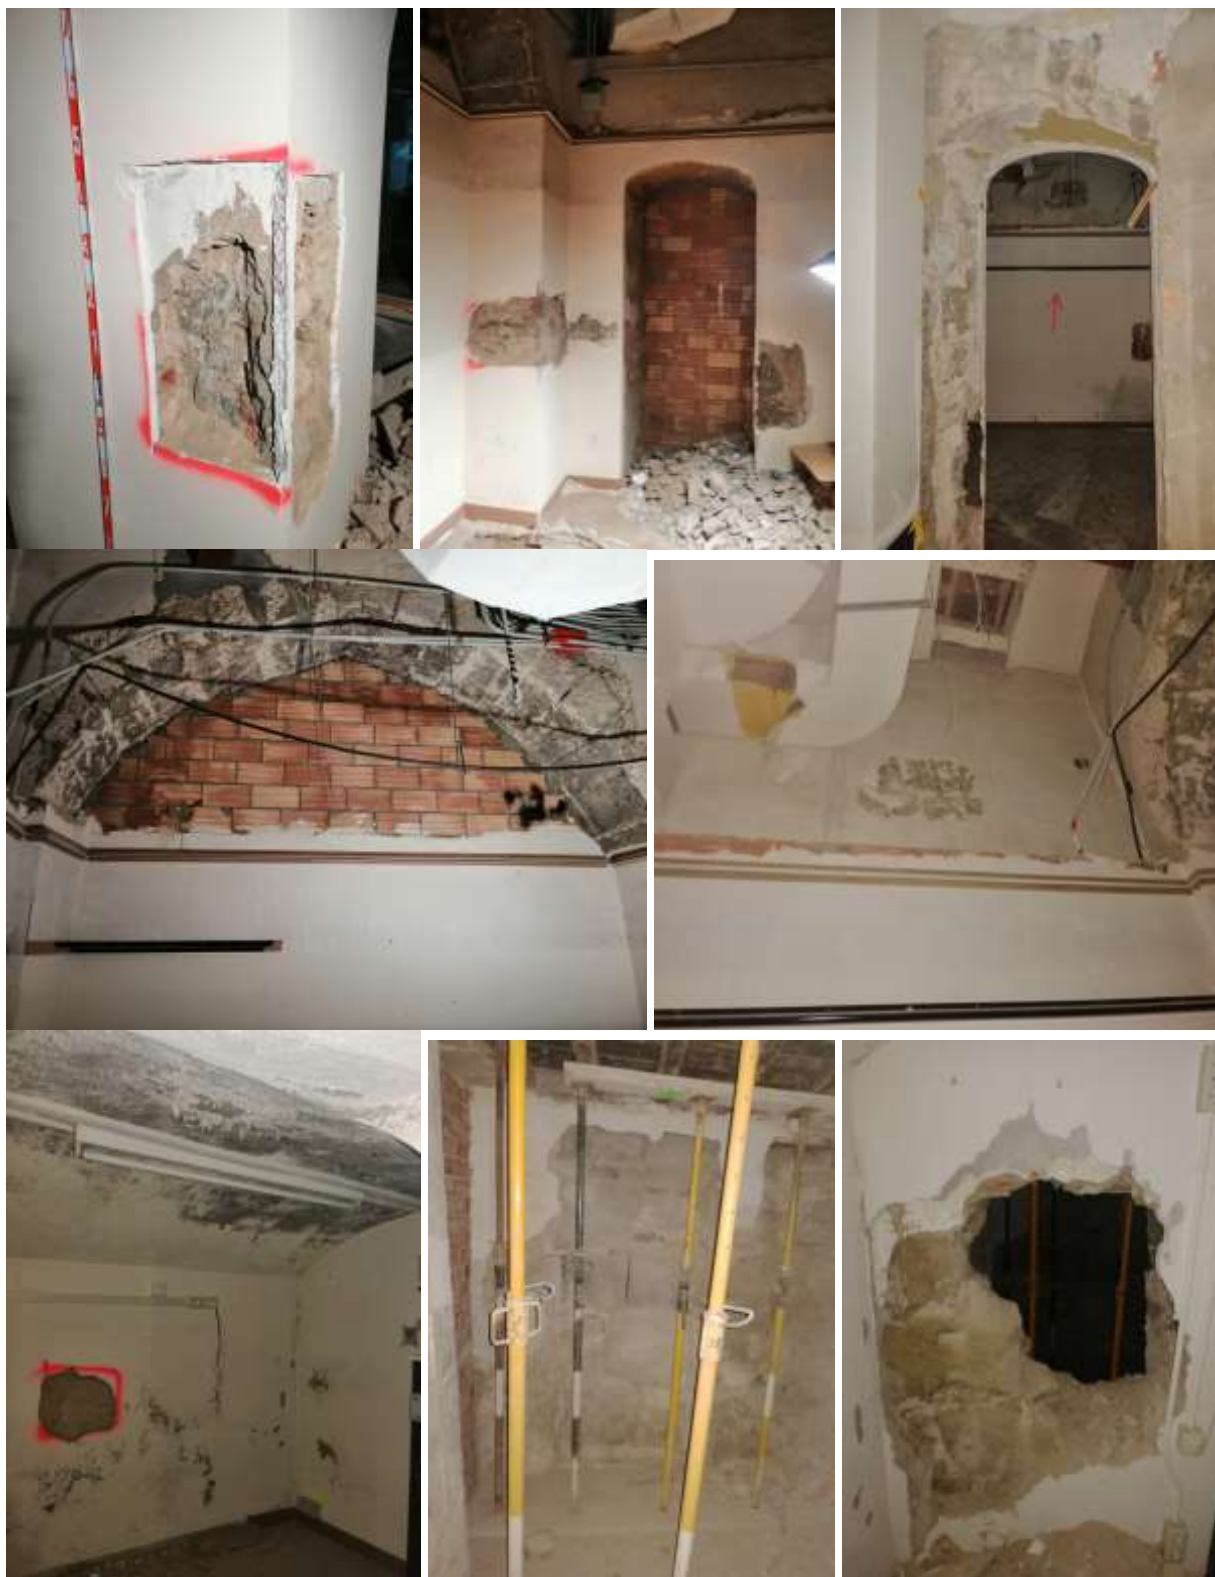
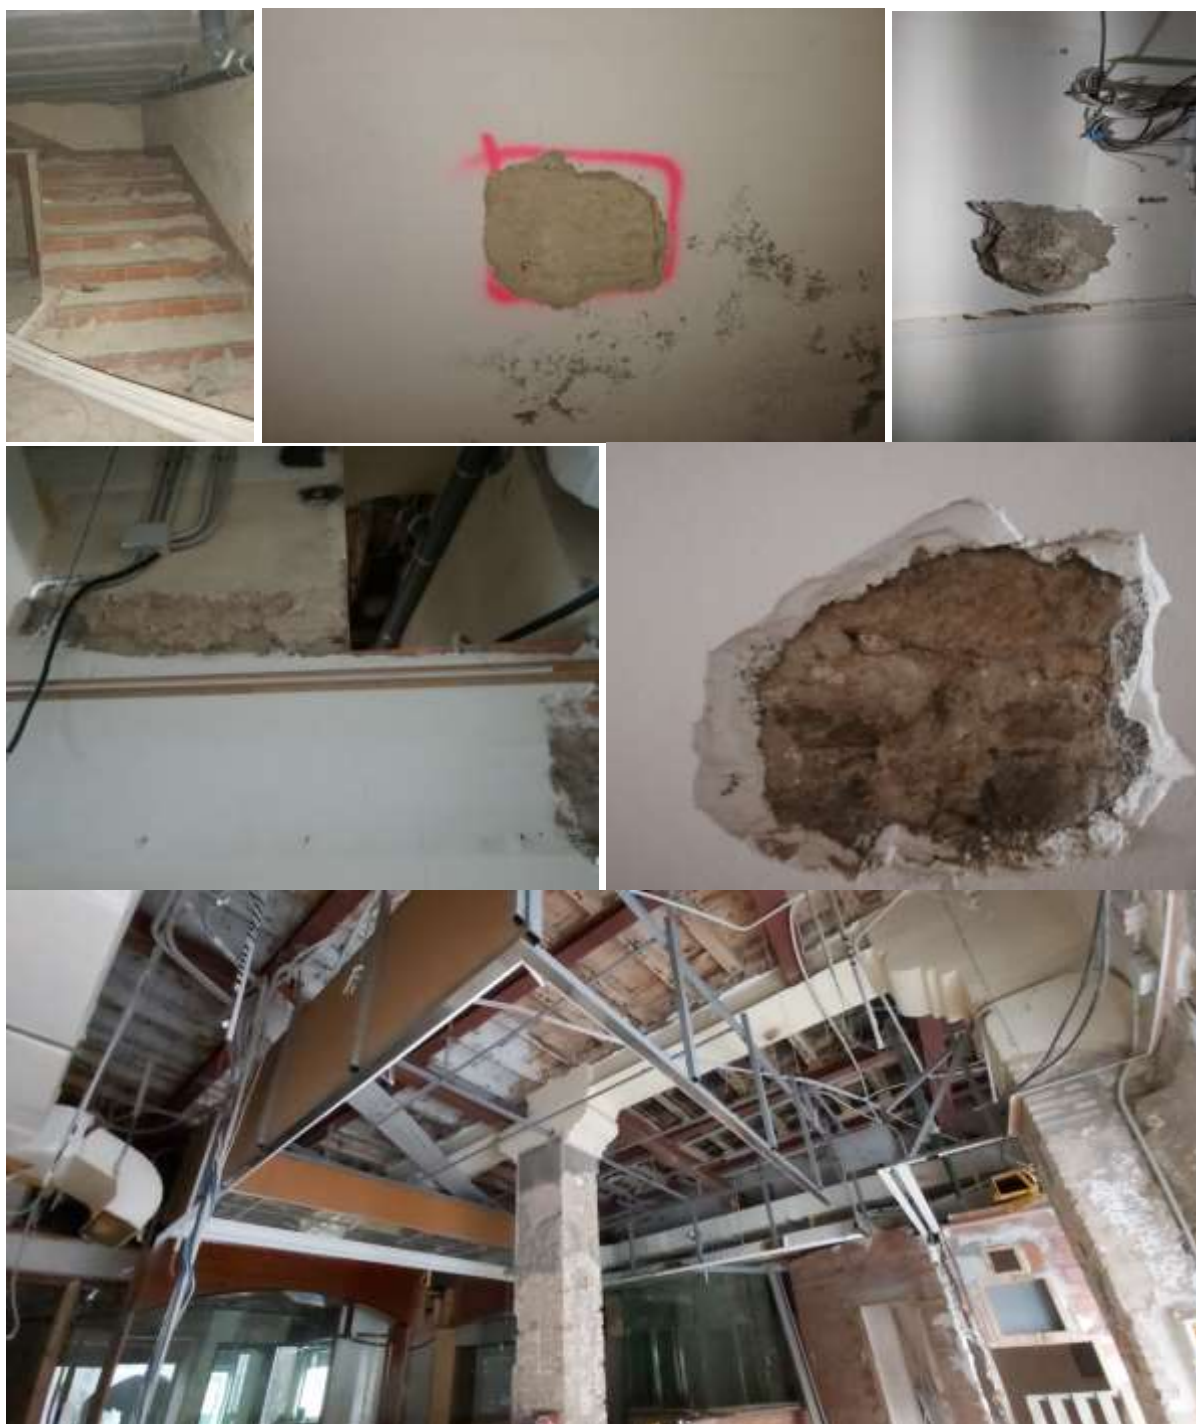
Imatges.PLÀNOL 9

**La cala 2** es va fer a la planta baixa de l'antiga sucursal bancària coincidint amb el parament vertical de la paret mitgera de la veïna finca de Cal Metge Solé. La cala d'uns 50 x 50 cm oberta en el mur mitger en un indret que coincidia amb el mur on s'adossaven les escales d'accés al vestíbul de Cal Metge Solé va permetre recuperar darrere el mur doblat intern amb aparell de totxana, un mur amb fàbrica de carreus de pedra més aviat ben treballats i escairats, units amb argamassa de calç i col·locats en filades regulars. Es va interpretar com a parament medieval. La següent cala (**cala 3**) es va fer uns metres a migdia coincidint amb la paret on hi havia pintat per la banda de Cal Metge Solé el quadre de Miquel Nadal situat al vestíbul distribuïdor. A diferència del cas anterior aquesta cala d'uns 100 cm x 40 cm d'alt no hi tenia parament de pedra picada sinó que en el seu lloc hi havia un paredat o reble de maó ceràmic (cairó) de 15 x 15 cm disposat verticalment i també aparell de pedra mal treballada i escairada. Es va interpretar com a rebliment del buit d'alguna obertura paredada.

**La cala 4** de 40 x 40 cm es va fer a la paret del fons de la finca de Cal Manel delimitant amb l'àmbit de la biblioteca. Es va documentar darrere el mur doblat de maó ceràmic tipus totxana un parament de tàpia que coincidia amb l'emplaçament del descobert arran de les obres de construcció de la

biblioteca el 2010 per la part del darrere. **La cala 5** es va fer al mur de tancament oest de la nau situada més a llevant de la finca i delimitant amb la biblioteca. En aquesta paret i a una alçada de la planta primera es va obrir una cala de 40 x 40 cm posant al descobert un aparell de pedra de carreus de mida mitjana treballats i escairats i units amb morter de calç.

Ja l'interior d'aquest àmbit es va decidir d'obrir les **cales 6, 7** als muntants d'una porta que hi havia paredada a la paret nord de la nau o ala situada més a llevant i que permetia la comunicació d'aquest àmbit amb la resta de crugies i **la número 8** en el que seria l'arc que la coronava. El resultat va ser la descoberta d'una porta amb muntants de pedra més aviat mal desbastada i picada, unida amb argamassa de calç i coronada per un arc rebaixat amb les dovelles col·locades amb la tècnica del "sardinell". Una composició semblant tenia la cala 9 oberta al voltant dels muntants i arc de la mateixa porta per la seva cara exterior i permetent documentar una tipologia similar a la descrita. Aquest element es va relacionar en un dels accessos a aquest àmbit datat d'època baix medieval. En quant a l'arc ogival que separava la nau en dues crugies gràcies al **sondeig 10** es va poder deixar a la vista el seu parament de dovelles de pedra picada ben treballades i escairades, unides amb argamassa de calç. **La cala 11** es va fer a la paret de tancament sud d'aquesta nau i delimitant amb la biblioteca posant al descobert un parament de carreus de pedra picada ben treballats i escairats i units amb argamassa de calç que coincidia amb el pany de mur recuperat durant els treballs de construcció de la biblioteca comarcal del Solsonès.

Dins de la cambra coberta en volta de canó de perfil rebaixat i situada a ponent de la finca que acollia la caixa forta de l'antiga sucursal bancària es van fer les **cales 12 i 13**. La primera es va fer a la paret lateral oest amb unes dimensions de 20 x 20cm que van permetre posar al descobert un aparell de maçoneria de carreus de pedra mal treballats i escairats, units amb argamassa de calç. La segona es va fer al mur de tancament nord d'aquesta cambra posant al descobert un aparell de carreus de pedra més aviat ben desbastats i tallats i units amb argamassa de calç i disposats en filades regulars. Es va aprofitar per fer un esvoranc en aquest mur posant al descobert la presència d'un habitacle quadrangular situat en una cota més baixa i completament amagat i ocult. Aquest habitacle tenia les parets amb aparell de maçoneria i reble llevat de la situada més al nord i propera a l'àmbit de la biblioteca Carles Morató (antiga casa Morató) que tenia una forma corbada amb peces quadrades de 40 x 40 cm i amb una alçada de 2m que es va interpretar com a un antic cup de vi. Aquest cup havia estat documentat durant el procés d'enderroc de la casa Morató i la construcció de la nova biblioteca el qual hi tenia oberta a la part superior una porta coronada en arc de mig punt de perfil dovellat que coincidia amb l'emplaçament d'aquest recambró.

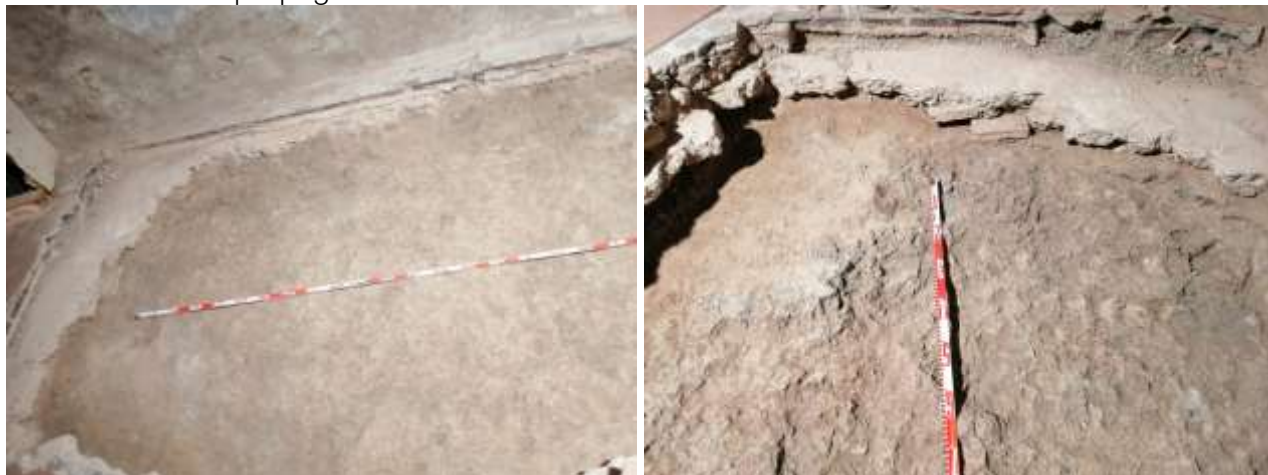
La primera d'elles es va fer a la banda situada més a migdia amb unes dimensions de 2 x 1 m. La primera cosa que va caldre fer va ser l'excavació del paviment hidràulic existent documentant a sota les restes d'un paviment de maons ceràmics de 30 cm x 15 cm damunt una petita capa de morter de calç que recolzava directament damunt de la roca mare o natural sense obtenir cap mostra de material ceràmic que pogués datar la seva construcció.

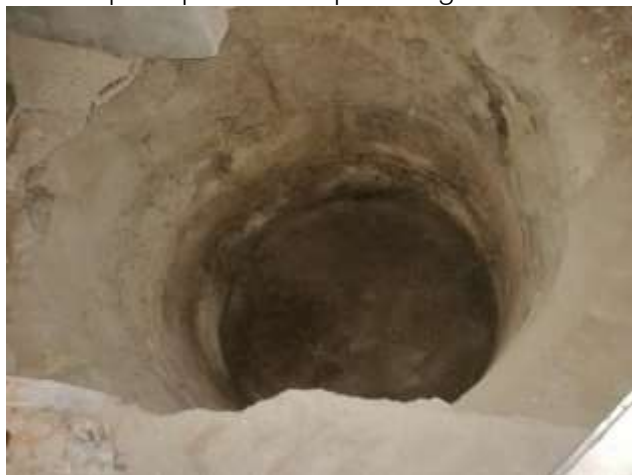
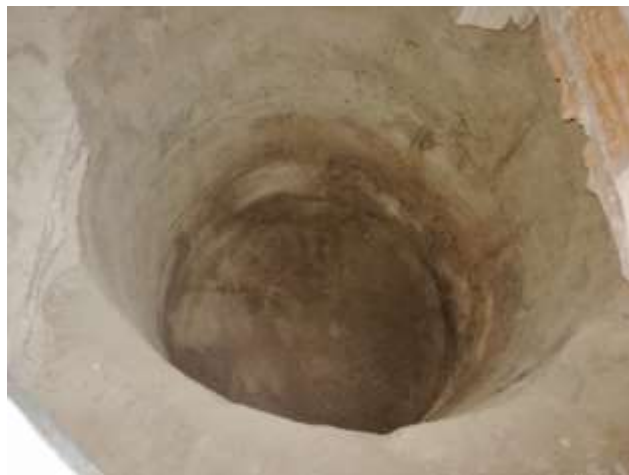
En aquest àmbit també es va excavar una cala just davant de la nau situada a migdia del conjunt i coincidint amb l'emplaçament d'un antic cup de vi. Abans de res va caldre retirar tots els elements que hi havia al seu damunt i que pertanyien a les actuacions per adaptar aquest espai amb una sucursal bancària ja fossin jardineres, armaria o divisions internes. Una vegada net d'aquests elements es va extreure el paviment o solera de formigó i es va posar al descobert aquest element. Estava completament reblert per un estrat de color marró clar i terrós amb presència de morter de calç disgregat, runa, material constructiu que aportà abundants fragments de material ceràmic ja fossin d'actuals de cuina com plats, olles, tupins ansats com també de vaixel·la fina de taula com ara plats i escudelles. Entre aquests n'hi havia d'esfaltats decorats en blau damunt fons blanc amb motius de la ditada a l'orla, de la figueta... del tipus "blau català" amb un ventall cronològic que anava de 1635 a 1675 a altres de més tardans amb decoració de la "botifarra", de poblet i fins hi tot de les "les arracades" o de "la cirereta" donant un ventall cronològic que anava de principi del segle XVII al XIX, essent aquesta més tardana la cronologia d'amortització i abandonament.

El resultat va ser un cup de vi de planta circular de 1,9 m de diàmetre x una alçada de 3 m revestit amb peces quadrades de forma corba amb un paviment també de lloses de pedra i els orificis de sortida de líquids o boixa mirant a sud en l'emplaçament que coincidia amb la crugia situada més a l'est de la planta soterrani. A la planta superior hi ha via un encaix per a col·locar-li les fustes que el cobrien per a poder fer el premsatge.

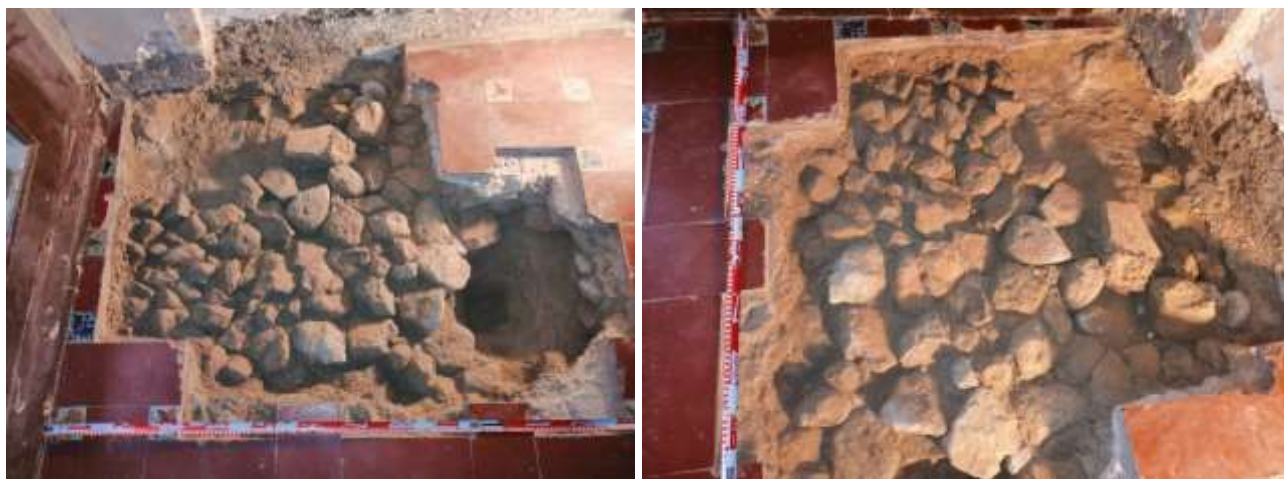
La primera d'elles i feta a llevant va permetre documentar a sota del paviment de rajola hidràulica existent amb decoració floral i geomètrica en les tesselles de les seves juntes (UE.01), una capa de preparació de morter de ciment (UE.02) que recolzava damunt un paviment o reblert de còdols de riu, units amb argila que presentava algunes reparacions a tocar de la paret mitgera que separava el vestíbul de la botiga situada al costat degut a la rasa o retall de fonamentació (UE.03) i que al mateix temps recolzava damunt una capa de terra de color marró clar, textura flonja i argilosa (UE.04) que estava en contacte amb el terreny natural situat a 40 cm de profunditat. Aquesta capa argilosa estava tallada per la rasa de fonamentació del mur de separació amb la botiga (UE.05)

Detall de la cala excavada al costat est del vestíbul de la porta d'entrada

Els paviments o sòls de còdols de riu units amb argila localitzats a les cales 1 i 2 del vestíbul d'entrada serien d'aquesta fase mentre que els estrats 01 i 02 ja serien de principi del segle XX

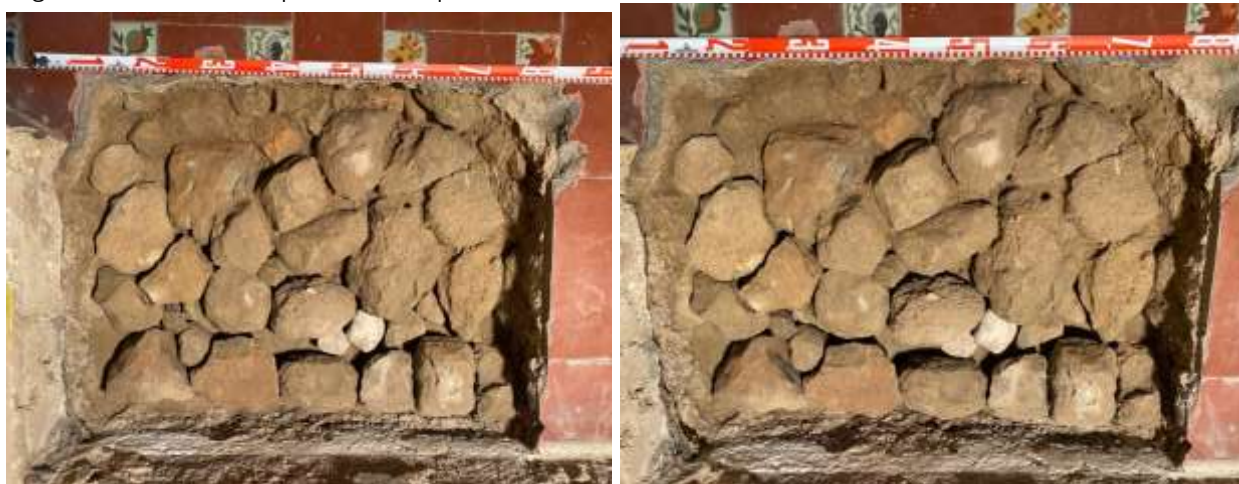
La següent cala, oberta a l'extrem oest de la porta d'entrada principal i just davant de l'escala que permetia l'accés al pati distribuïdor. Les seves dimensions també eren de 1 x 1 i els resultats van ser els mateixos és a dir a sota del paviment hidràulic existent i la seva preparació (UE.01 i 02) es va documentar un sòl de còdols de riu, units amb argila (UE.03) que recolzava damunt una capa argilosa de 20 cm de profunditat que estava amb contacte amb la roca mare i natural

Detall de la cala feta a l'oest de la porta d'entrada amb el mateix paviment que la cala 1.

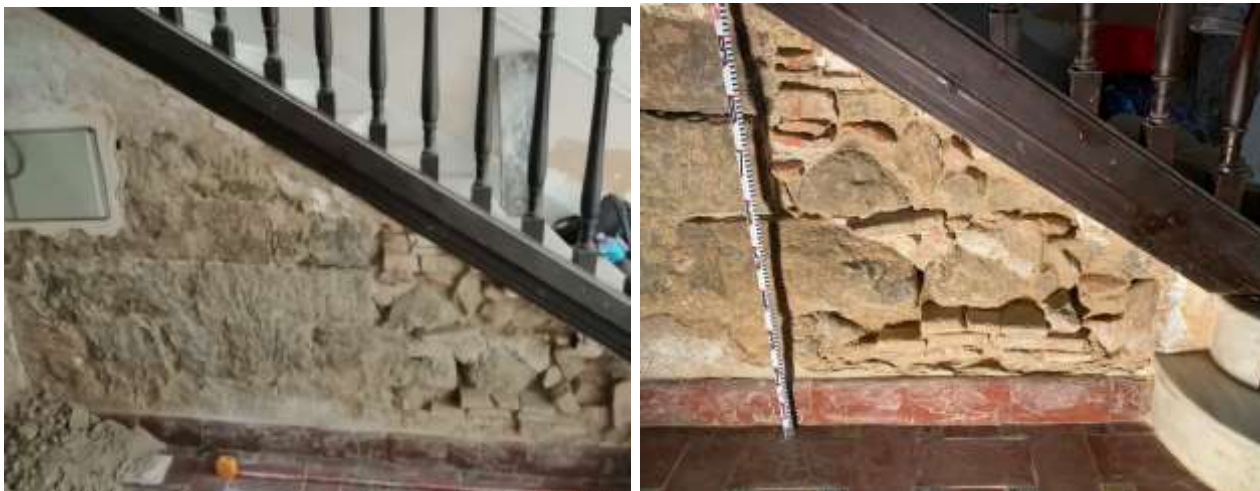
Al mur que sostenia l'escala d'accés a la planta entresòl es va posar al descobert un parament de carreus de pedra picada ben treballats i escairats, units amb argamassa de calç i col·locats en filades regulars i horitzontals. Aquest fet va permetre interpretar que l'escala d'accés existent amb els graons de marbre i les parets revestides d'estuc o enlluït de calç aprofitaria la traça de l'escala d'accés original construïda amb murs de pedra i donant a entendre que la distribució existent de la

casa seria molt similar a l'original. La datació seria entre els anys 1400 i 1500 que seria l'època que es construiria l'edifici.

Detall del mur que sosté l'escala actual amb aparell de pedra picada de factura medieval

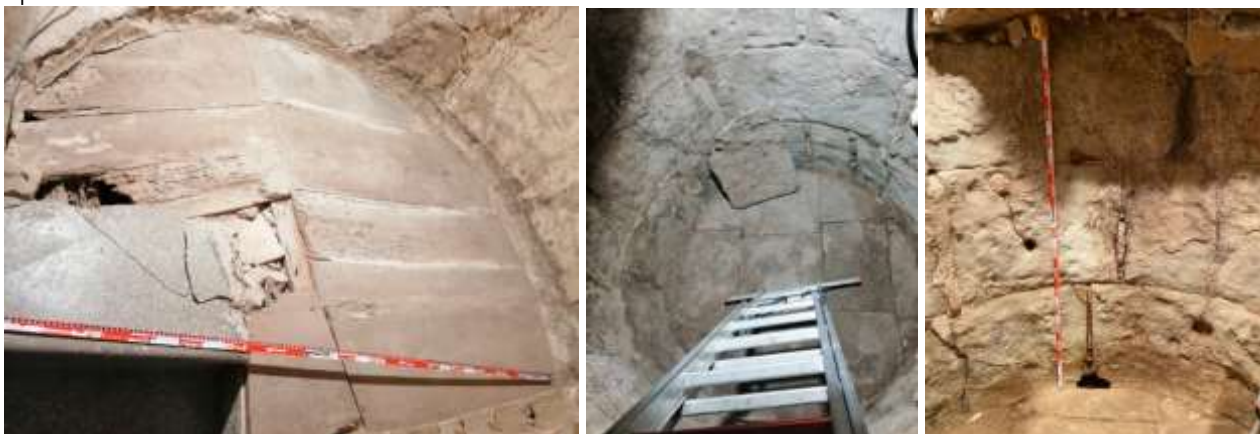
En aquest àmbit es va fer una cala per valorar l'existència d'un cup de vi (UE.118) del qual en teníem algunes evidències després d'haver fet les cales als paraments de la planta baixa de cal Metge Solé i també de la botiga. Estava delimitat de forma parcial i situat uns 50cm de la cota original de la casa. Val a dir que una part del mur del recambró on estava situat tenia una forma lleugerament corbada donant a entendre aquest element. El sòl que el recobria era de maó ceràmic de 30x 15 cm disposat a trencajunt. Recolzada damunt unes posts de fusta que descansaven damunt d'una biga de fusta orientada en sentit nord-sud i parcialment damunt una volta de maó ceràmic on hi descansava l'envà de delimitació de la paret est del pati distribuïdor de l'escala principal. Val a dir que part del forjat de la planta entresòl recolzava damunt d'aquest element que tenia un diàmetre d'uns 1,80m sobrepasant els límits de la paret dita.

A sota de les posts es va localitzar aquest element completament buit amb les parets construïdes amb grans lloses de pedra de secció corbada de 50 x 50 cm amb un sòl també de lloses de pedra i amb la boixa o sortida de líquids mirant a la botiga de la planta baixa. Tenia una alçada de 3 m. aproximadament i es conservava en molt bon estat.

Imatges del cup de vi 118. A dalt a l'esquerra les posts de fusta que el sostenien, el cup una vegada buïday amb el paviment de lloses, , diversos detalls de les parets interès amb els orificis per a la sortida de líquids, l'arc de maó ceràmic per a sostenir la paret que el delimita amb el vestíbul i a baix a la dreta l'escala existent adossada al mur de fons.

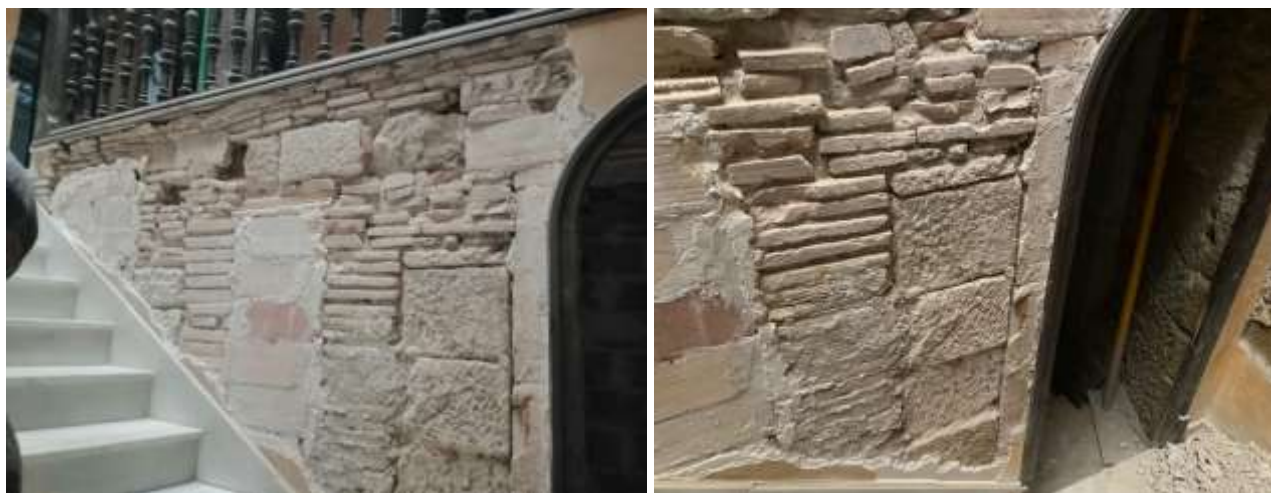
Al mur del celler on s'hi adossava l'escala d'accés a la planta primera des del pati distribuïdor es fan fer unes cales de repicat per apoderar-se de la fàbrica constructiva del seu parament. De seguida es va poder veure que la porta que permetia l'accés al celler des del pati distribuïdor aprofitava un antic accés amb els muntants de pedra picada, i esplandit intern que havia perdut el seu coronament, possiblement un arc ja que havia estat substituït per una llinda de fusta. Al seu costat s'hi van trobar algunes reparacions en maó ceràmic i murs de maçoneria que coincidien amb antigues obertures (portes i finestres paredades) i visibles des de l'interior del celler. També s'hi va documentar entre la porta d'accés al celler i la finestra situada més a ponent; un antic pilar de pedra construït amb blocs de pedra picada, units amb argamassa de calç i col·locats en filades regulars. Es va interpretar com a element d'origen.

Detalls del parament del mur de tancament del celler amb algunes parts de pedra picada altres amb maó ceràmic, maçoneria i guix.

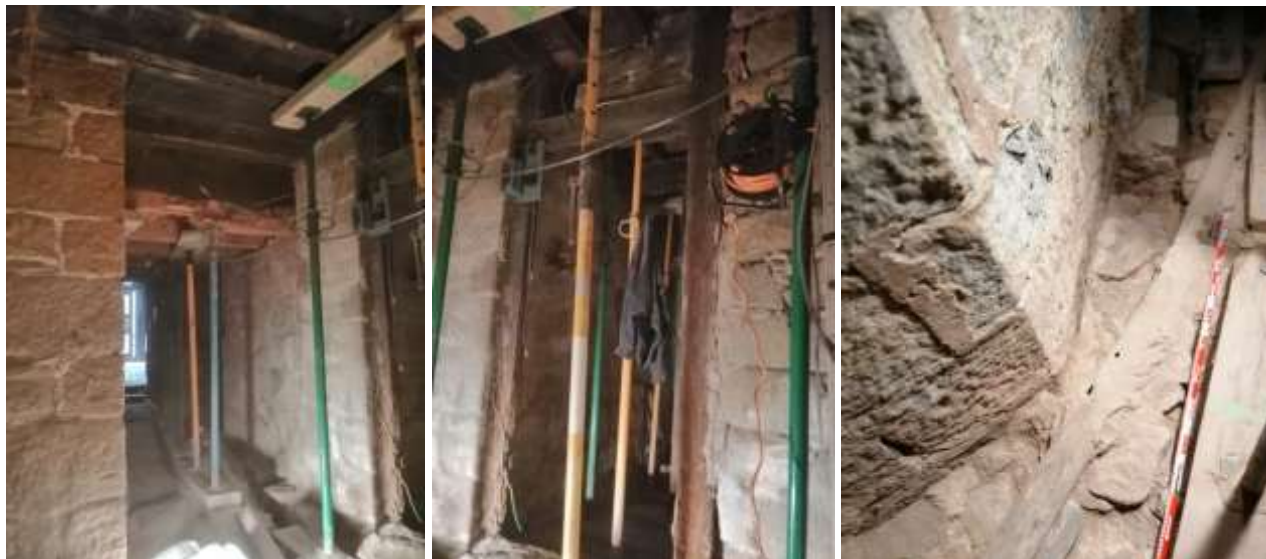
retall 111 queda alterat també pels murs 114, 115 i 116 i relacionats amb els tancament i compartimentacions posteriors de la casa. El primer d'ell corresponia amb un envà de pedra picada, el segons amb un tancament de maons ceràmics i guix i el tercer amb els bastiments d'una porta d'entrada.

Detalls dels murs UE. 117, 116 i 115 i 118 o cup de vi

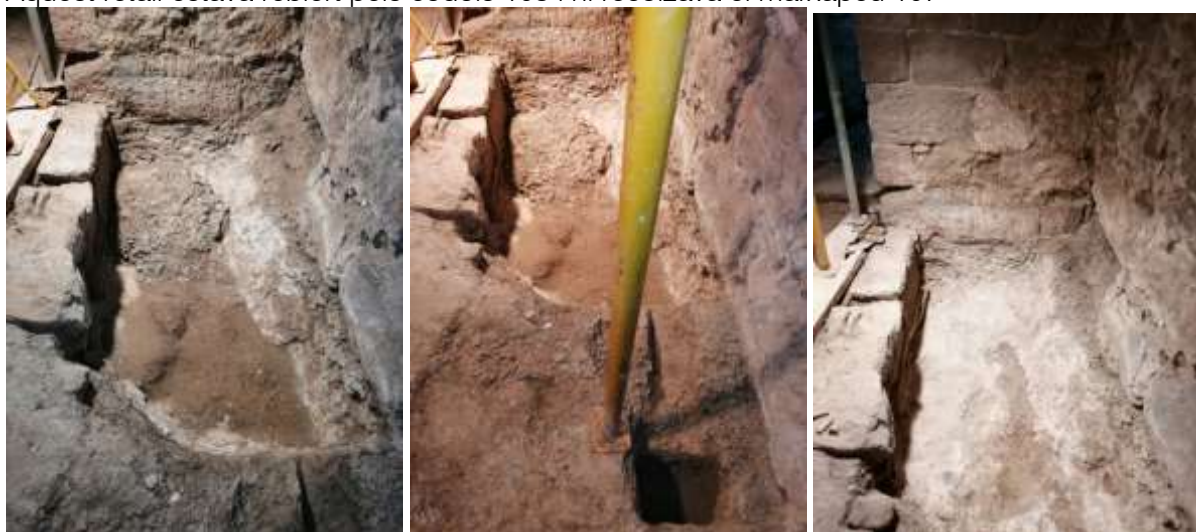
Vista general de la cubeta 102 amb restes del rebliment 101, el mur 105 a l'esquerra i a la fotografia del centre el retall 103 i el forat o encaix 104.

En el cas dels retalls 101, 103, 104 i 106 els vincularíem amb els encaixos d'algun tipus de premsa o trull d'oli amb els canalons de comunicació i la cubeta del solatge. La troballa d'aquest element seria comprensible i perfectament justificable tenint en compte la gran quantitat de vinya que es documenta en el període medieval i que va consistir en la principal activitat econòmica. Val a dir que durant els treballs d'intervenció arqueològica al castell de Ceuró (Castellar de la Ribera) l'any 2005 es van trobar uns orificis semblants que s'hi podrien relacionar. Vegeu imatges:

No van ser gaires els canvis que es produïren en aquest segle ja que pensem que els elements i distribució descrita als apartats anteriors es van mantenir en ús. Pensem que la reutilització de l'antiga bassa o cubeta d'emmagatzematge de líquids (UE.102) es va reutilitzar com a pastera de

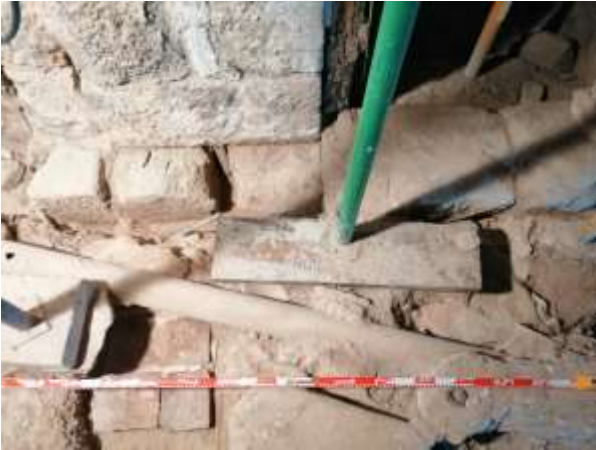
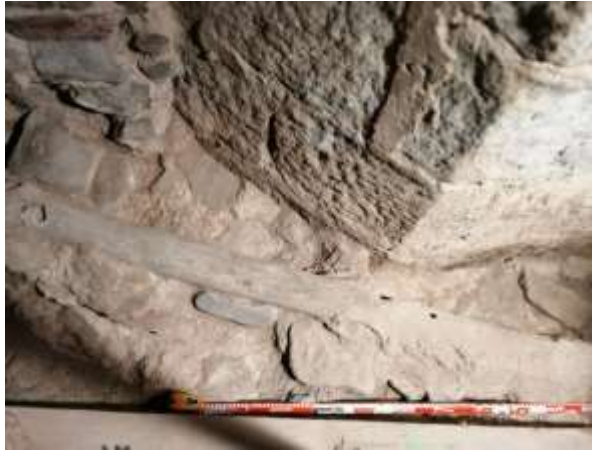
Part del mur 109, amb les lloses 121 a la dreta, el retall de la canalització de fibrociment 110, part del canaló 127 i a la dreta i imperceptible de la primera imatge el retall 111. A la següent imatge el cup 118 amb el rebliment 119 de la seva rasa de fonamentació 120.

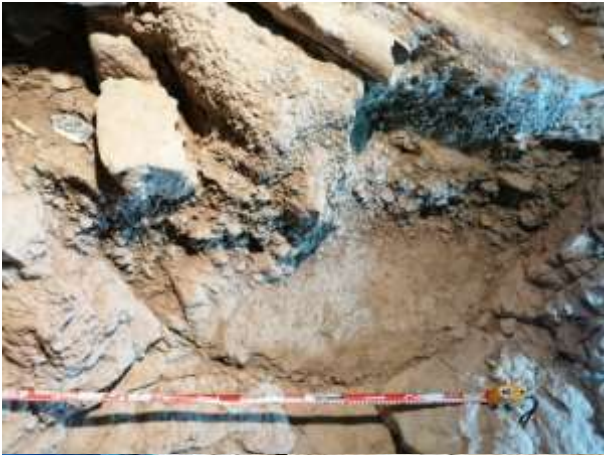
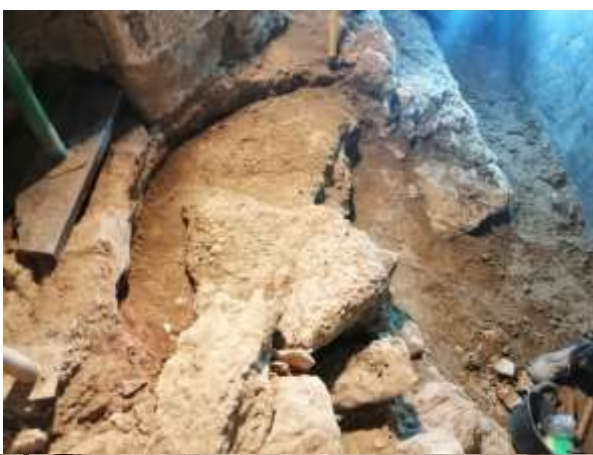
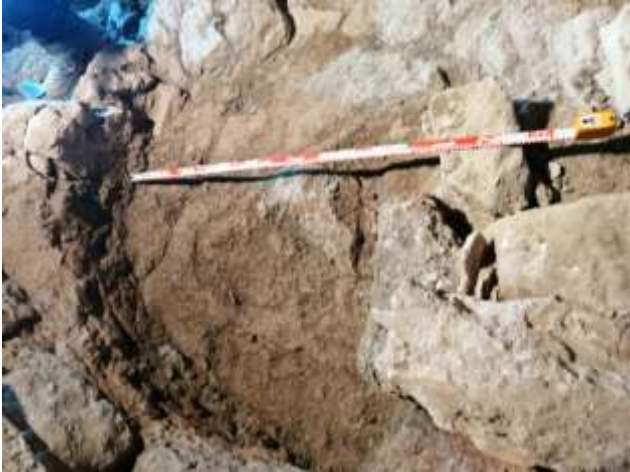
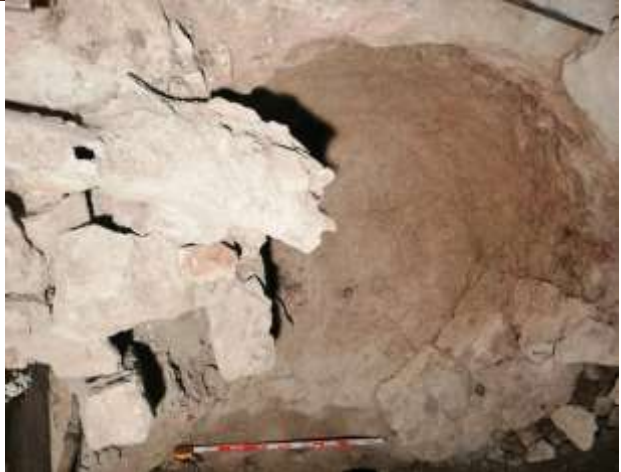
Excavació de la sitja 111. A dalt delimitació amb els estrats 123, 124 i 125. A la dreta vista del procés d'excavació de la sitja amb la canalització 126 retallant l'estrat 113 per mitjà de la rasa 127 i com els murs 114, 115 i 116 hi recolzen. A la part superior d'aquesta pàgina la sitja una vegada excavada amb la claveguera 126. A baix de tot vista general de l'element una vegada finalitzats els treballs d'excavació.

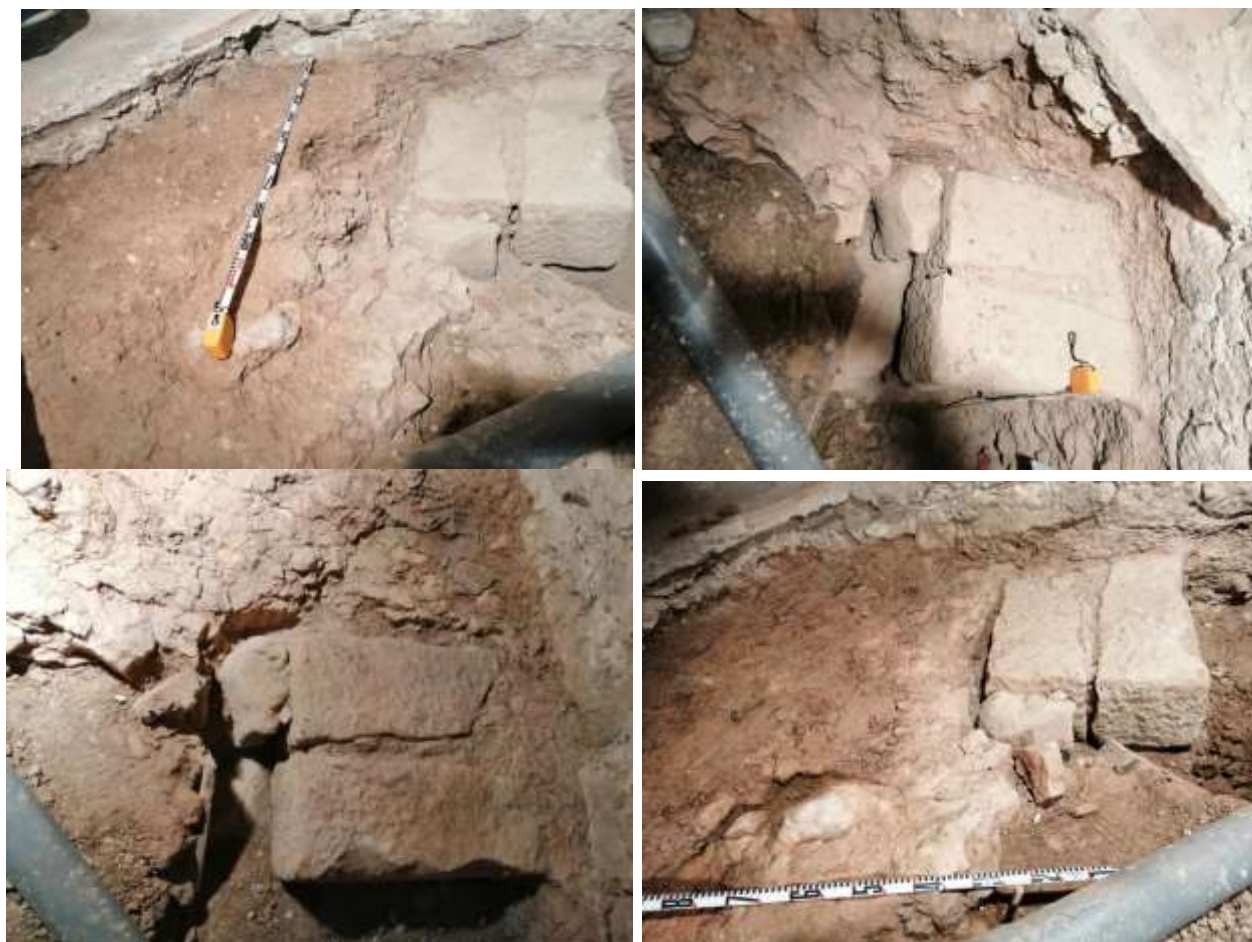
Diferents detalls de l'arrencament de l'arc a diafragma o estructura 131 solidària al mur de tancament sud de la nau del celler i de característiques similars a la resta dels conservats.

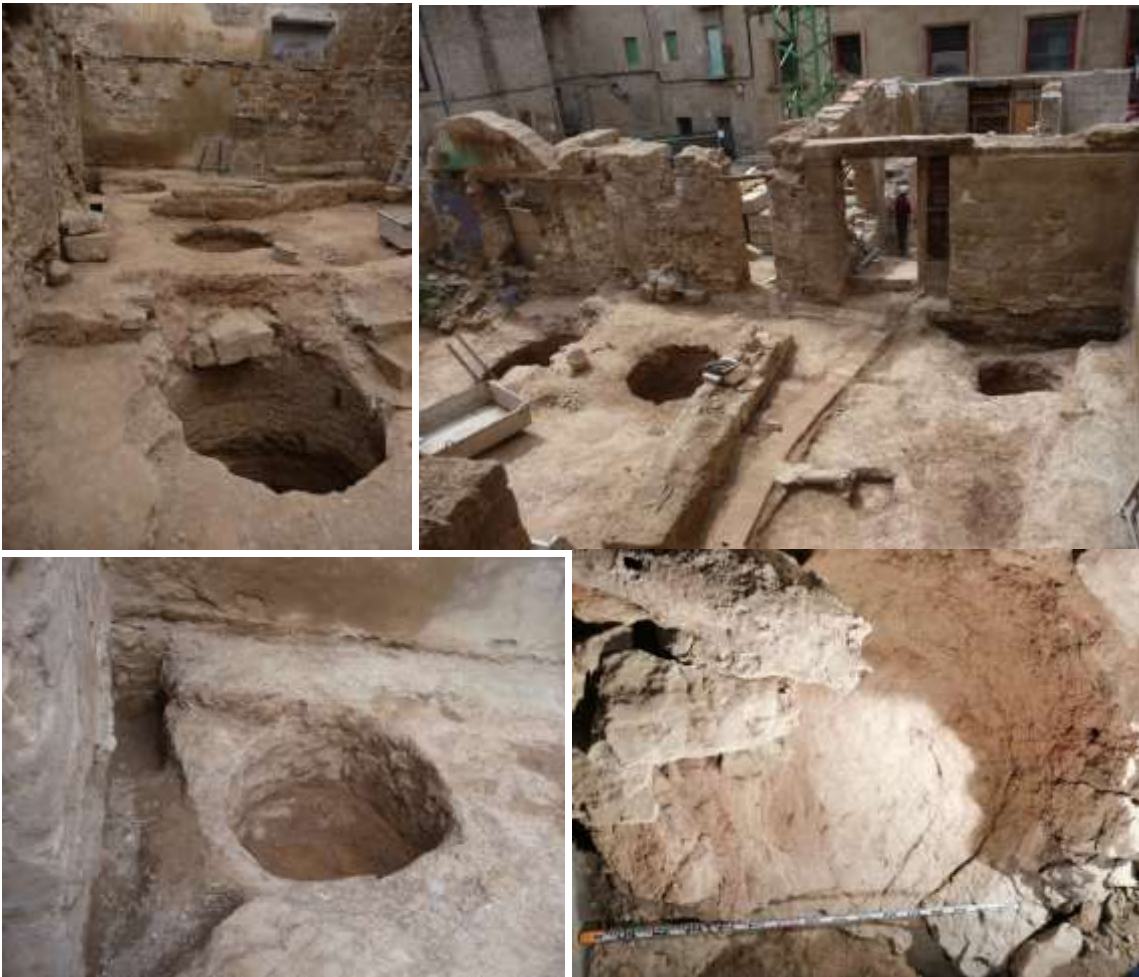
Detall de les estructures o sitges recuperades en els treballs d'intervenció arqueològica a Cal Morató al sector dit "Fesolet" coincidint amb el pati de comunicació de Cal Metge Solé amb el pati de Cal Morató. A la primera imatge les tres sitges trobades a la part de més a ponent, una vista d'una d'elles una vegada excavada i la darrera imatge correspon amb la sitja 111 recuperada en aquesta intervenció. Tots tres elements hi anirien relacionats i datats d'un mateix període cronològic.

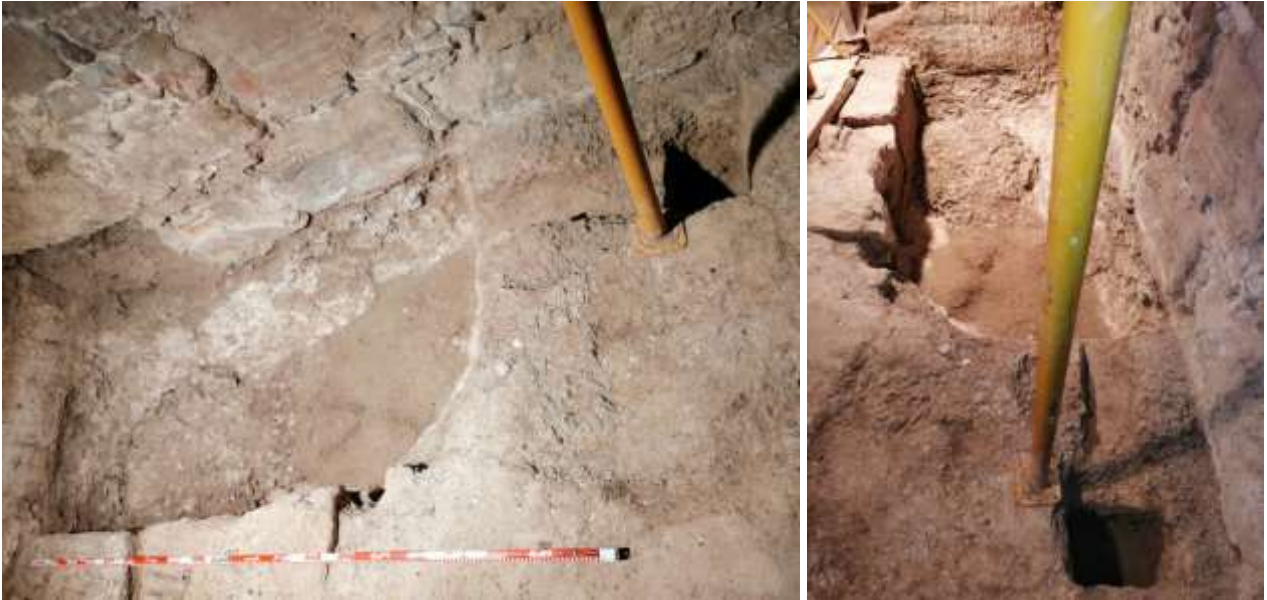
Imatges de les estructures 102, 103 i 104 i relacionades possiblement amb una premsa o trull.

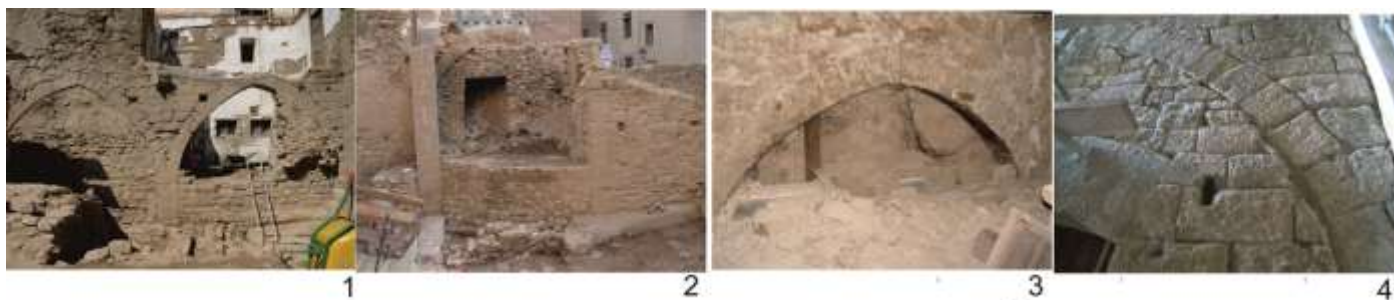
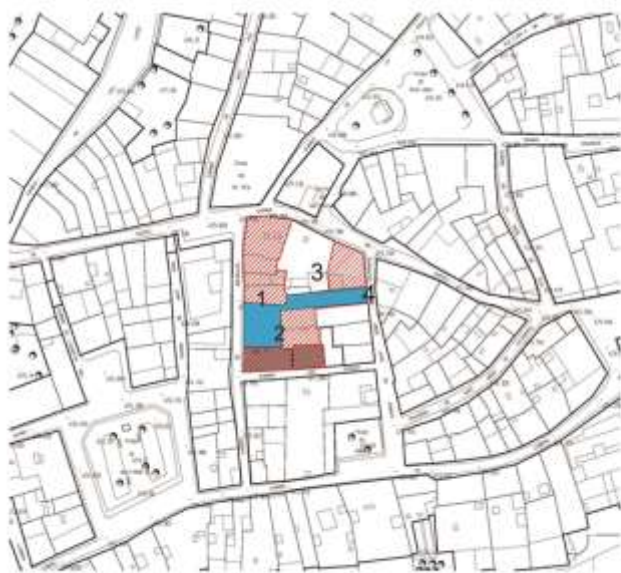
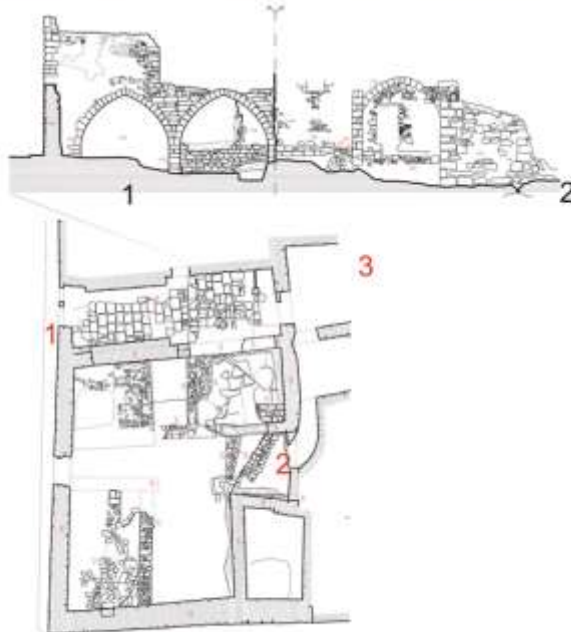
Situació damunt cartografia dels elements relacionats amb el passatge cobert per sota de les cases i de la plaça de Marçol. i hipòtesi de traçat en color blau. Indicació de les arcades que el sostenien conservades in situ

Aquest passatge hauria tingut com a murs de tancament els que delimitaven el celler de Cal Metge Solé (UE. 109). Passatges de característiques semblants serien localitzats a la zona de l'hotel de la Freixera el 2015. El pati de cal Morató amb la llotja porticada que accedeix a la biblioteca seria contemporani a aquests elements i relacionat amb una mateixa finalitat. Dataríem aquests elements de mitjans del segle XIV. Molt possiblement les tres crugies que formen la casa de Cal Metge Solé i també de Cal Manel serien tres parcel·les de cases entre mitgeres i independents

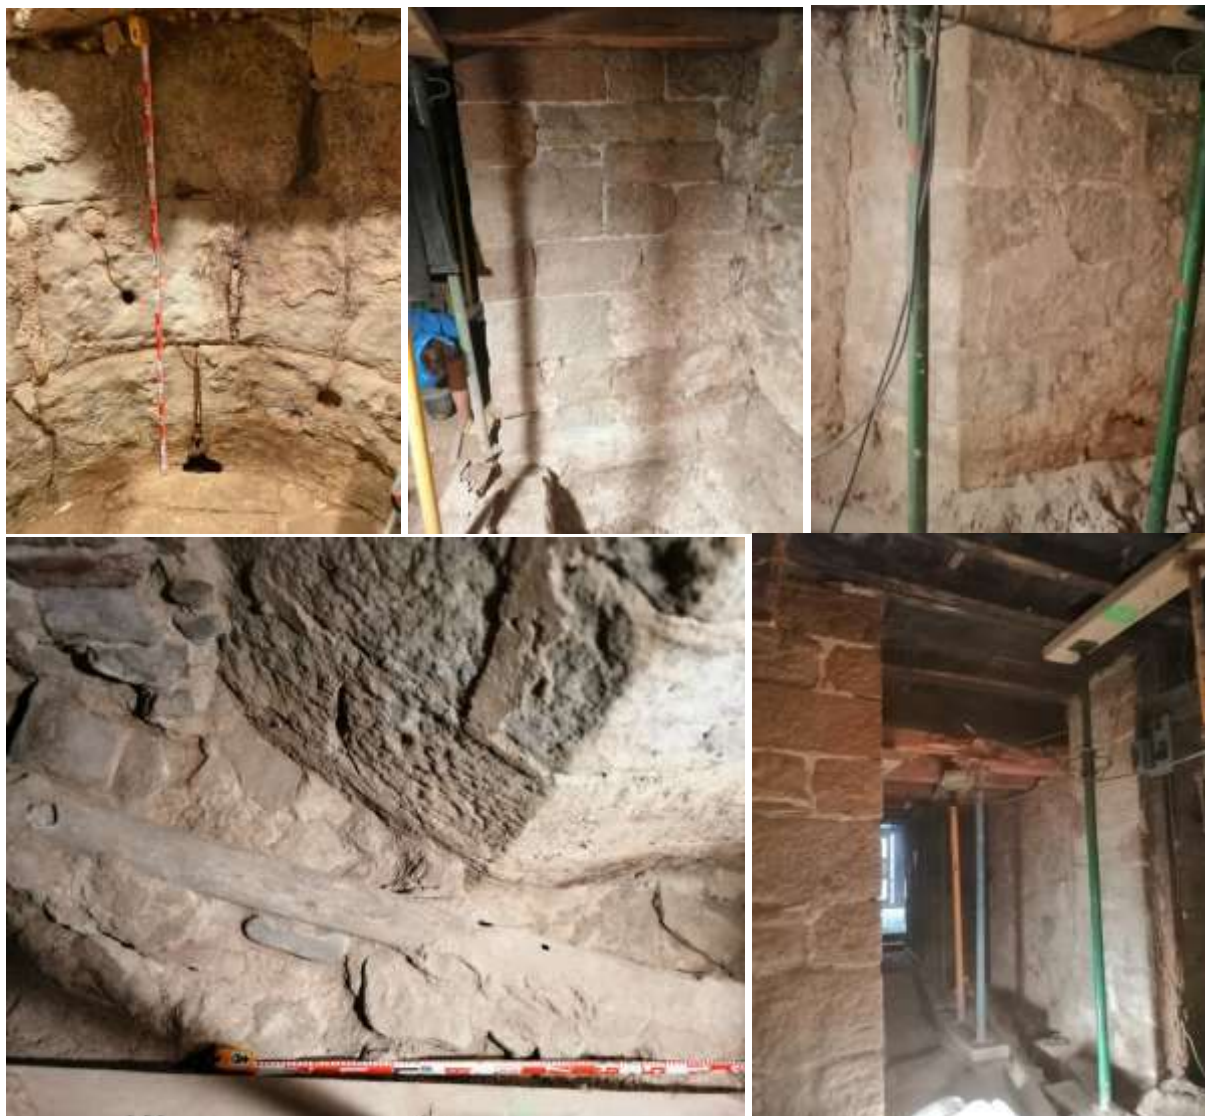
Època que es decideix construir l'edifici de Cal Metge Solé (antiga farmàcia Pallarès) mitjançant l'adquisició de les tres finques que configuren les tres crugies de la casa i la seva unificació en una de sola organitzada al voltant d'un pati central de llums on hi hauria hagut l'escala d'accés a les plantes superiors (actual vestíbul). Per al suport dels murs principals de la casa es van aprofitar els murs de delimitació de l'antic passatge cobert, encara en ús (UE. 109) i es van reforçar mitjançant murs de carreus de pedra picada ben treballats i escairats, units amb argamassa de calç i disposats en filades regulars i horitzontals (murs UE. 117) A la vegada en aquests murs s'hi van adossar alguns cups de vi i s'hi van obrir algunes portes de comunicació entre aquests àmbits i el passatge cobert. Les lloses de pedra dels marxapeu 108 en serien construccions solidàries. El paviment de circulació continuava sent la UE.125-130 i en alguns punts s'hi van recolzar alguns còdols (UE.108). En quant al cup de vi 118 es va adossar al mur de tancament de l'antic passatge (UE.109) i es va assentar damunt de la roca natural mitjançant una rasa (UE.119) reblerta per pedres unides amb morter de calç (UE.120) i adossada al cup de vi i també contemporània al mur 117.

Imatges del cup de vi 118, del mur de sosteniment de la casa o UE.117, de la paret externa del cup 118, de la rasa de fonamentació 119 i el rebliment 120 i del mur 117 des de la cara externa amb la porta de comunicació a l'interior de la casa des de l'antic passatge cobert.
