## MEMÒRIA DE LA INTERVENCIÓ ARQUEOLÒGICA CAL METGE SOLÉ I CAL MANEL DE SOLSONA

Situació: Carrer Castell 15-17

Campanyes: 19-30 d'octubre de 2020

## ESTUDI HISTÒRIC I ARQUITECTÒNIC DE CAL METGE SOLÉ I DE CAL MANEL DE SOLSONA. ANÀLISI DE LES CALES REALITZADES EN ELS PARAMENTS, DESCRIPCIÓ I PRIMERES HIPÒTESIS.

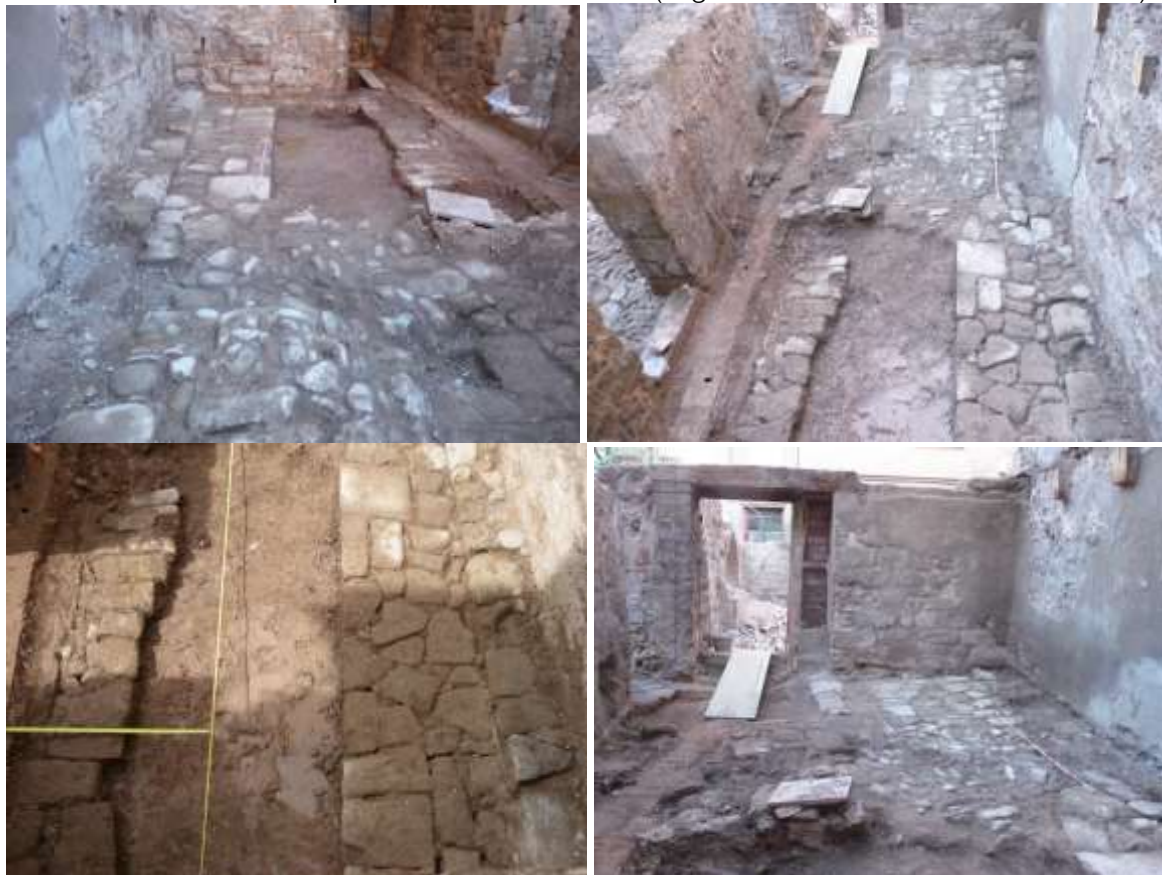
fer mitjançant la porta 116 amb el marxapeu 121 i l'estrat 112 que recobria tot aquest àmbit i es feia servir com a paviment o sòl de circulació. Pensem que la claveguera 126, l'estrat de cobriment 125 i la Rasa 127 serien construïdes en aquest període per a canalitzar les aigües residuals de la casa i del celler i conduir-les al pati exterior. Durant els treballs de desmuntatge de l'antiga casa Morató i algunes dependències del Metge Solé per a construir la biblioteca comarcal es va desmuntar parcialment una claveguera orientada en sentit est-oest i que possiblement anava relacionada amb les UE. 126 i 127 formant part d'un mateix element (vegeu memòria dels treballs a l'annex).

Vista general de les canalitzacions i paviments trobats en els treballs d'excavació de l'antiga casa Morató en el passadís que connectava amb l'àmbit descrit i amb la possible canalització relacionada amb les UE. 126 i 127 formant part d'un mateix element.

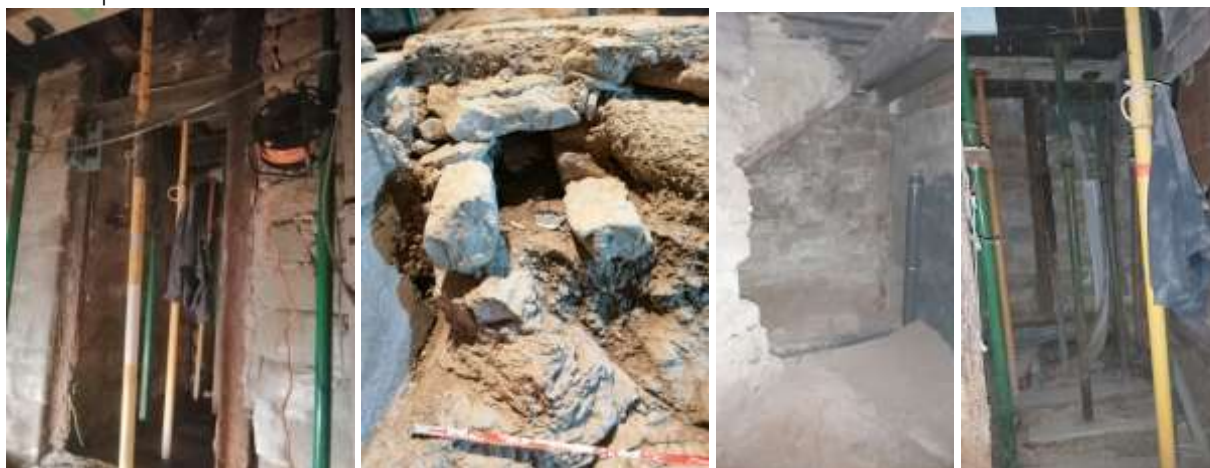
Imatges de la porta 106, la claveguera 125, 126 i 127, l'escala de connexió de la botiga amb la planta entresòl i el mur 115 construït amb el sistema de llistons de fustes verticals i maó ceràmic simulant el model de l'entramat.

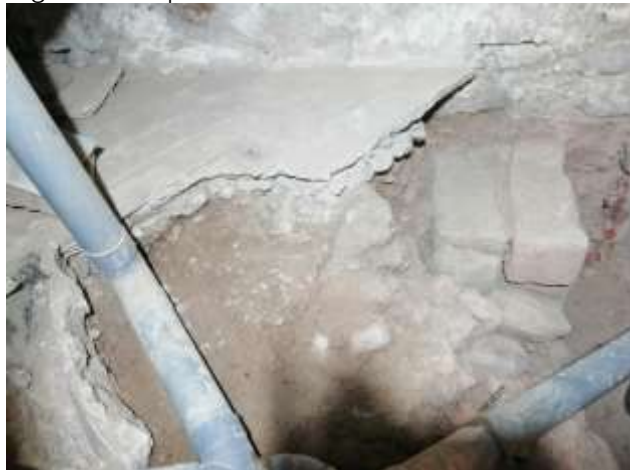
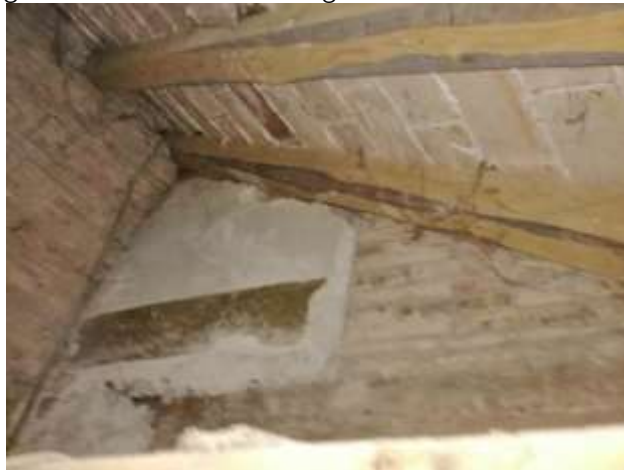
Detalls del paviment 128 de maons ceràmics amb l'arrencament de l'arc a diafragma 131 a sota i l'escala d'accés a la planta primera de Cal Metge Solé vista des de sota i adossada al mur original.

Abans de començar els treballs aquest àmbit estava ocupat per un paviment de maó ceràmic de 30 x 15 cm. Conservat de forma parcial (UE. 128) a tocar del mur de tancament que recolzava damunt d'una preparació de morter de calç (UE.129) que recolzava damunt d'un estrat de terra de color marró i argilós (UE.130 = 125) de textura flonja amb presència de còdols de riu, carbons el qual va proporcionar fragment de ceràmica vidriada amb vidriat verd gòtic, marró melós i ceràmica esmaltada decorada en reflex metàl·lic valencià així com algun fragment de decoració en blau cobalt i de producció de Barcelona. Datava de mitjans del segle XV coincidint amb la construcció de l'edifici existent. S'adossava a la paret de tancament sud de l'àmbit del celler amb aparell de carreus de pedra ben treballats i escairats i també a la UE131; una mena de pilastra solidària al mur sud de la nau construïda amb un aparell de carreus de pedra ben treballats i escairats que es va relacionar amb l'arrencada d'un arc a diafragma mol semblant al recuperat a l'interior del celler i visible des de la planta entresòl de cal Metge Solé i també a l'arc visible des del carrer de Sant Josep de Calassanç i visible a l'interior de la botiga. Al costat oposat; és a dir on hi ha el mur 117 de sosteniment de les plantes superiors de la casa aquest element havia desaparegut atès que havia estat substituït pel mur mitger de la casa. Aquest fet va permetre interpretar que aquests arcs eren les estructures més antigues conservades posant-se en relació també amb el mur 109 o mur de tancament sud de la present nau. A sota seu va aflorar la roca mare o natural donant per finalitzats els treballs d'excavació.

El paviment que cobria el cup 118 des de la planta entresòl així com també el mur que el separava des del vestíbul principal i l'arc de maó ceràmic de doble rosca serien altres construccions d'aquesta època.

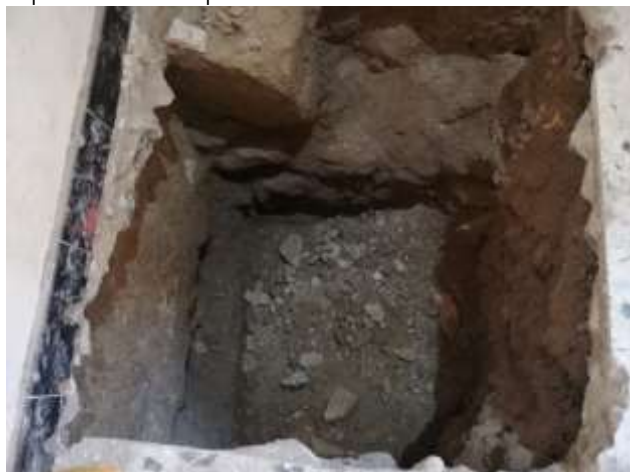
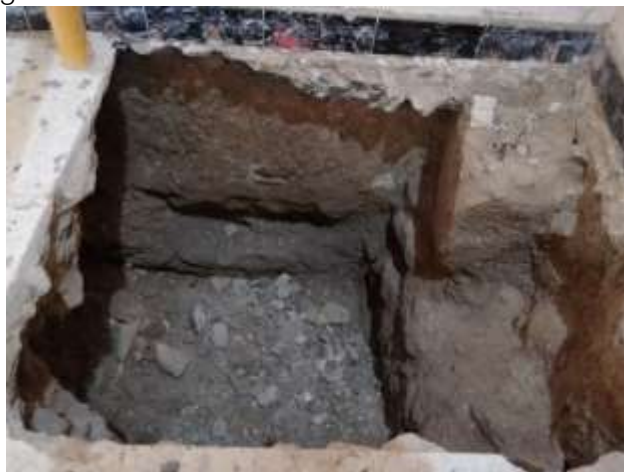
Cala de 0,5 m d'ample x 1 m de llarg paral·lela al mur nord de la façana principal i aprofitant la cantonada de la paret de delimitació amb el vestíbul de cal Metge Solé i construïda en maó ceràmic. . es va excavar uns 65 cm de fondària documentant l'aparell del mur de façana construït amb carreus de pedra picada i també el mur de maó ceràmic de delimitació del vestíbul de Cal Metge Solé el qual descansava damunt d'un mur construït amb aparell de carreus de pedra .No es va arribar al fons tot i que es va interpretar com a elements de cronologia medieval

Detall de la cala 1 amb l'aparell dels murs que la delimiten en pedra picada

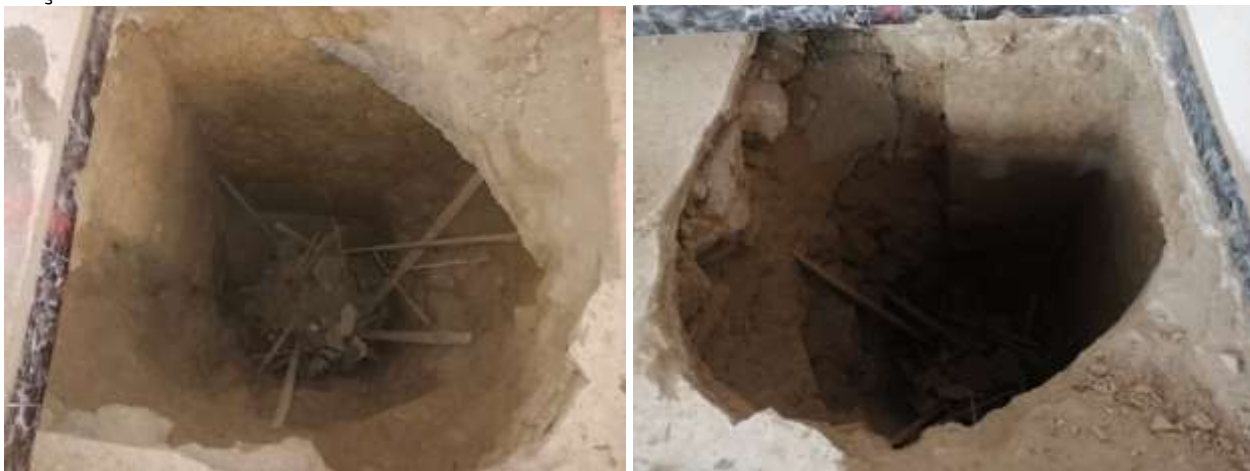
Es va excavar a l'extrem oposat de l'habitació coincidint amb l'angle sud-est entre el pilar de pedra que sostenia les plantes superiors i el mur de delimitació amb el vestíbul d'entrada a cal Metge Solé. Es va excavar 1,80 metres i no es va arribar al fons. Es va poder comprovar com l'aparell dels murs que la delimitaven era de carreus de pedra picada ben treballats i escairats, units amb argamassa de calç.

Imatges de la cala 2 de la botiga amb l'aparell dels murs que la delimita en pedra picada

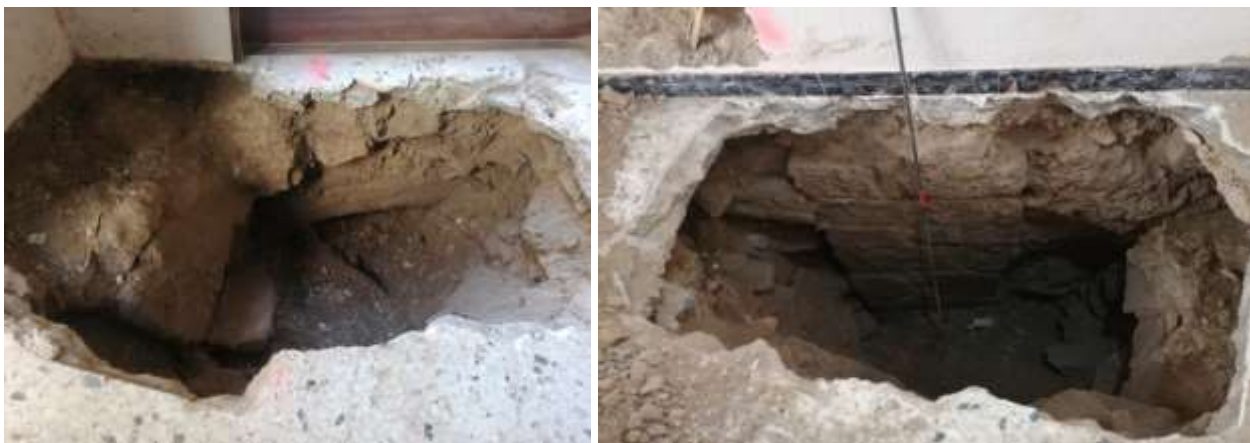
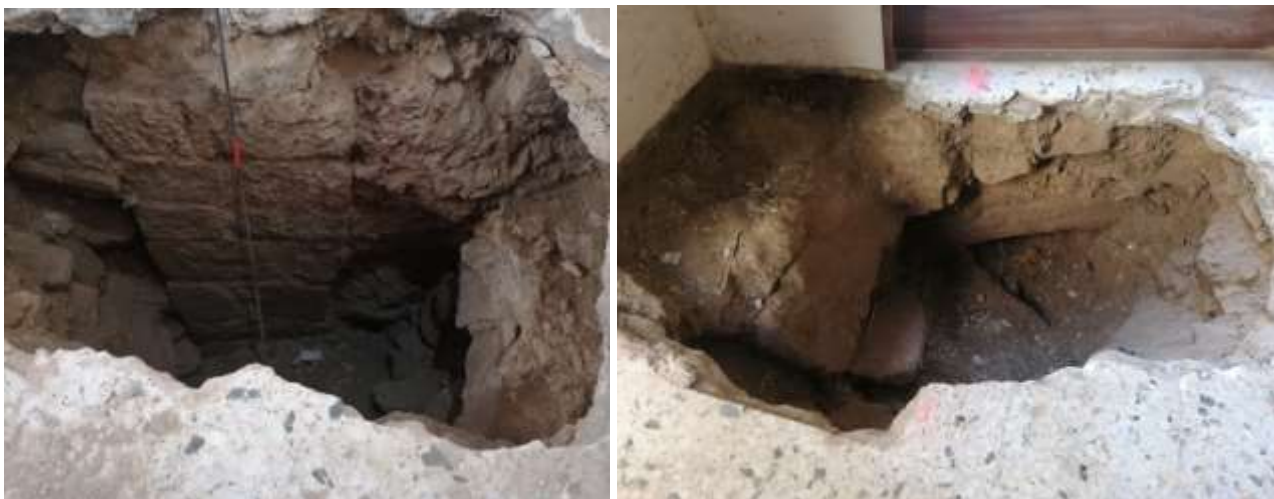
Es van excavar al costat oposat de les dues primeres i coincidint amb els angles nord-est i sud-est de l'habitació i amb uns resultats molt semblants. La primera d'elles excavada a l'extrem nord-est aprofitant la cantonada del carrer Castell amb Sant Josep de Calassanç i amb unes dimensions de 2 x 0'75 mes va documentar com a sota del paviment hidràulic existent hi havia un segon paviment de còdols de riu que es recolzava damunt d'una volta de pedra construïda amb dovelles, la qual estava destruïda i substituïda per un arc de doble rosca de maó ceràmic de perfil rebaixat que sostenia l'aparell de maçoneria de la façana. Es va excavar uns 150 cm de profunditat documentant-ne uns potents rebliments de terra.

La següent cala es va fer a l'extrem oposat i tenia unes dimensions similars d'uns 220 cm de llarg x 75 cm d'ample. També es va trobar les restes d'un paviment de còdols que alhora recolzava damunt una volta de pedra semblant a la recuperada a la cala 1 que s'adossava a un pilar de pedra picada que servia de recolzament a l'arc rebaixat de maó ceràmic que apareixia a la cala 1 i que coincidia amb una de les parets mestres de la casa. Es van interpretar com a elements medieval i relacionades amb estructures subterrànies no excavades.

Imatges de la cala 3 feta a l'extrem nord-est i de la cala 4 feta al costat oposat. A dalt les mateixes cales però col·locades a la inversa. En podem observar l'arrencament de la volta del celler marcada en el perfil amb un paviment de còdols de riu i la seva substitució per un arc de maó ceràmic de doble rosca. L'alta imatge el pilar de pedra picada amb l'altre arrencament de la volta de canó i a l'esquerra l'arc de doble rosca de maó ceràmic que la substitueix.

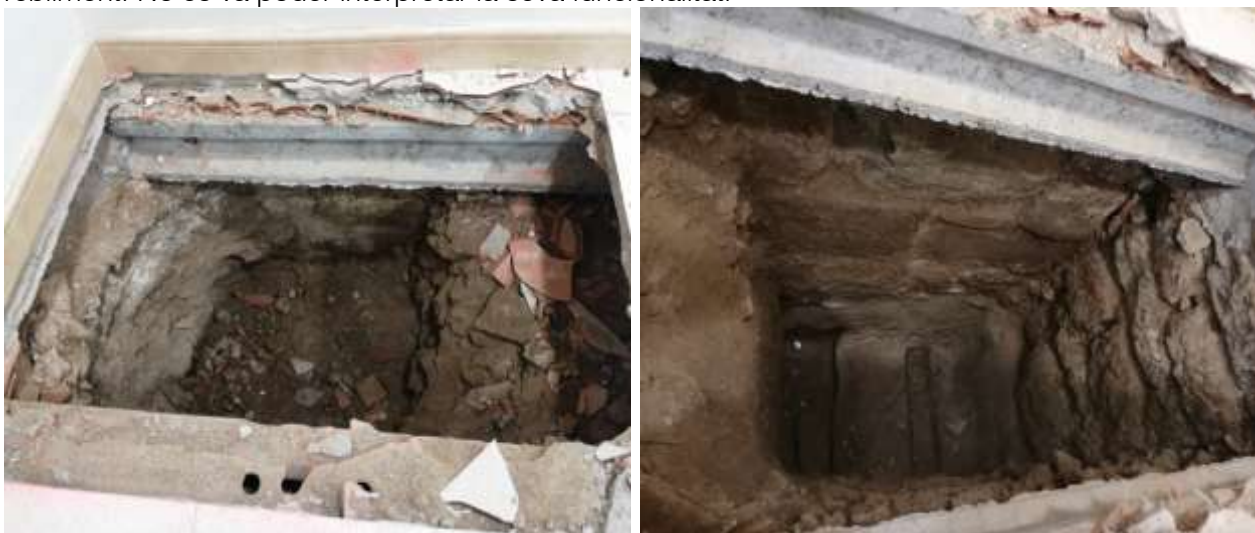
Es van excavar a la darrera crugia de la botiga delimitant amb la finca veïna del carrer de Sant Josep de Calassanç i coincidint amb l'àmbit de l'antic passatge cobert. La primera d'elles es va excavar a l'angle nord-est amb unes dimensions de 102 cm x 75 d'ample. Es va veure com el paviment existent recolzava damunt un sostre de bigueta de formigó i encadellat ceràmic que cobria els reblliment del seu interior. Es va excavar uns 70 cm de fondària i es va poder veure com l'aparell dels murs que l'envoltaven era de carreus de pedra picada ben treballats i escairats i units amb argamassa de calç. La següents cala i amb unes dimensions de 120 cm de llarg x uns 50 cm d'amplada va documentar com el mur de carreus de pedra que coincidia amb el tancament sud del passatge o celler recolzava damunt de la roca mare a 140 cm de profunditat i en la que s'hi observaven un seguit de canalons excavats a la roca amb una orientació est-oest i els quals estaven coberts per potents capes de reblliment. No es va poder interpretar la seva funcionalitat.

Imatges de les cales 7 i 8 excavades a la tercera crugia de la botiga. Noteu-ne a la cala 8 la presència d'uns encaixos i canalons al fons de funcionalitat desconeguda

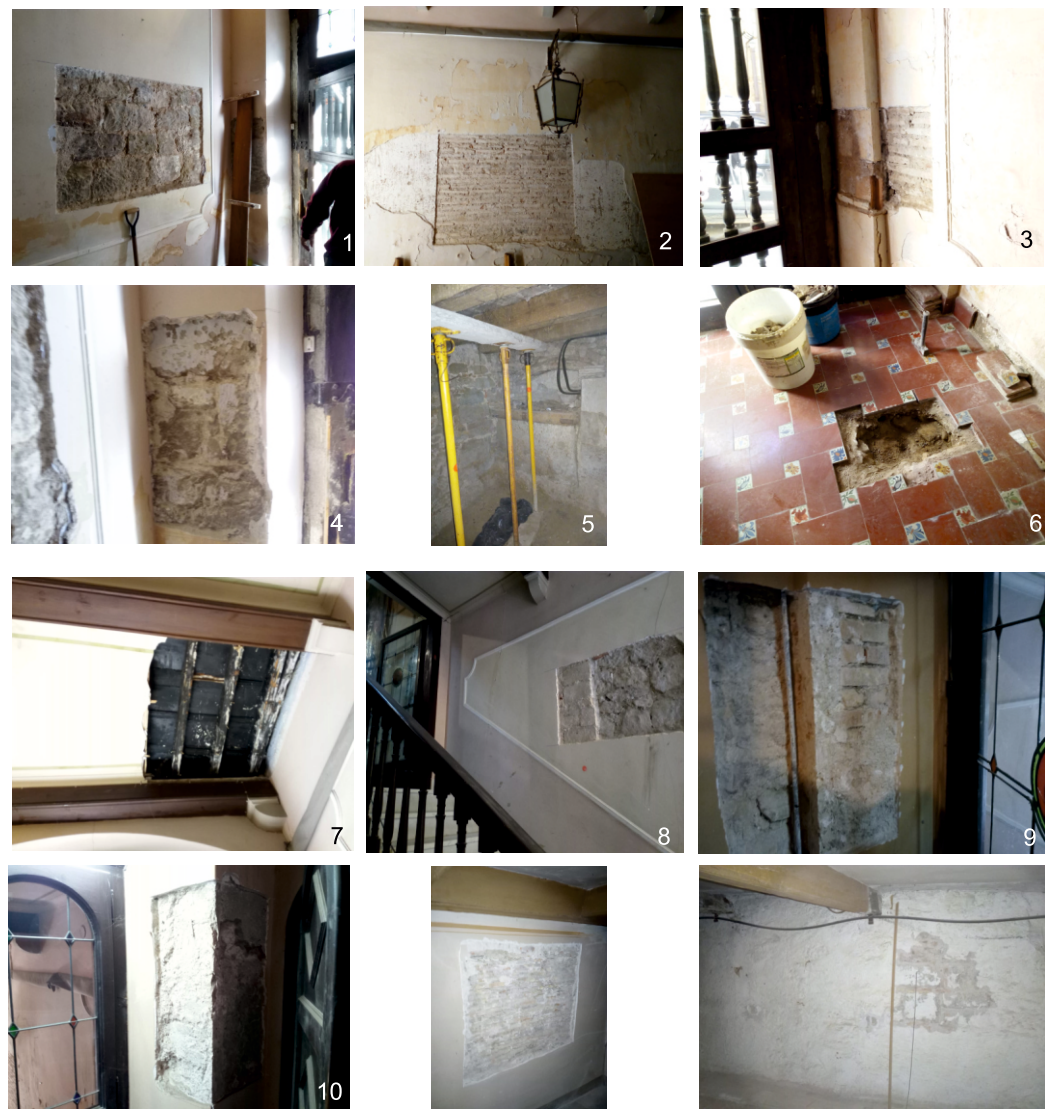
- LLEGENDA DE IMATGES CALES
1. Parament paret mitgera Cal Manel
  2. Parament paret mitgera botiga
  3. Parament porta entrada muntant dret
  4. Parament porta entrada muntant esquerra
  5. Paret de fons vestibul entrada
  6. Cala paviment entrada
  7. Forjat entrada
  8. Paret mitgera Cal Manel 2
  9. Muntant pilar dret vidriera vestibul
  10. Muntant esquerra pilar esquerra vistibul

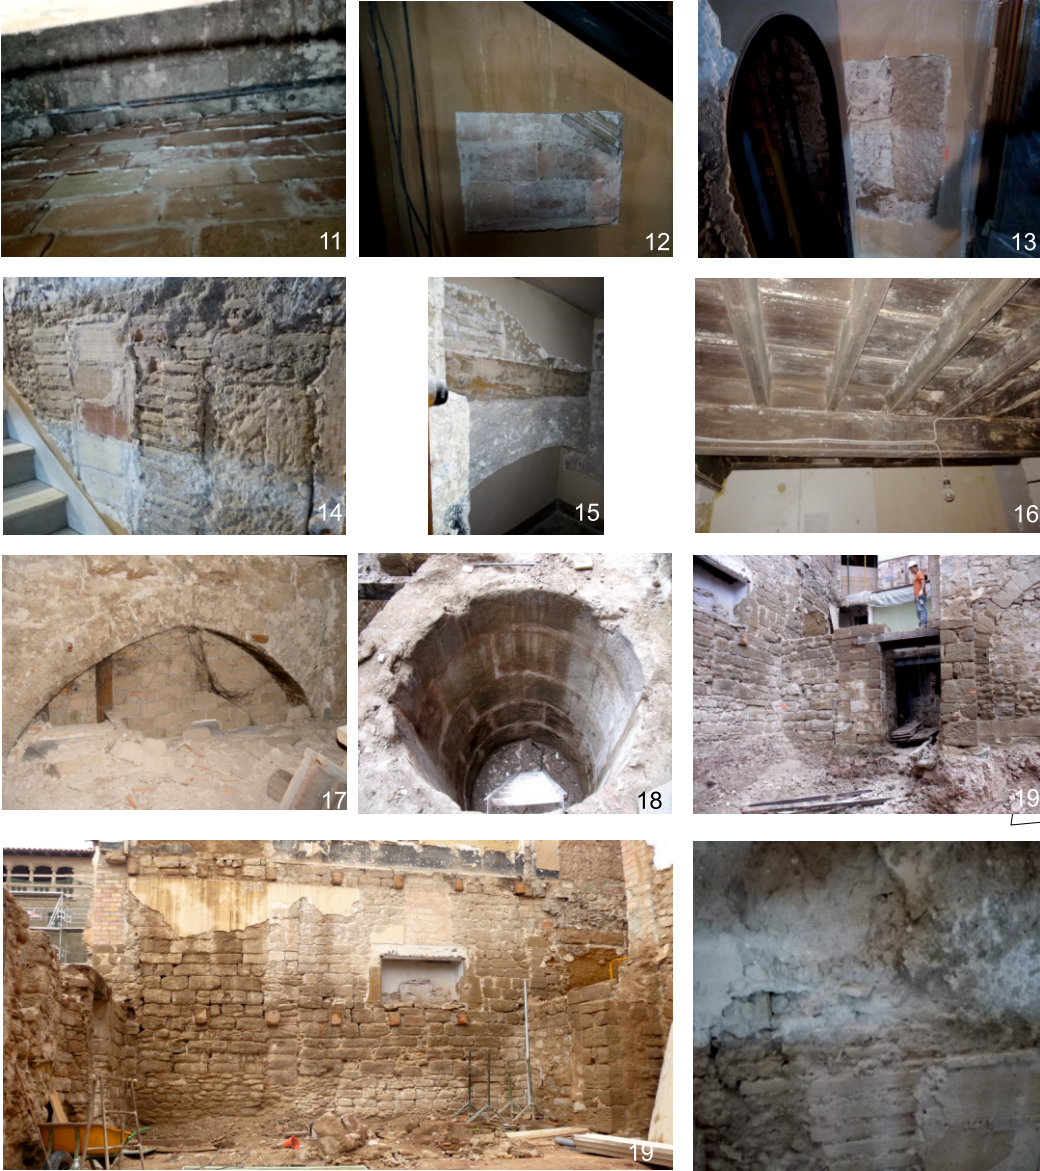
- LLEENDA DE IMATGES CALES
- 11. Arc de descàrrega de la vidriera d'entrada
  - 12. Mur de sosteniment de l'escala noble
  - 13. Parament d'entrada al celler i porta
  - 14. Paret extrena del celler des del vestíbul
  - 15. Pilar de pedra picada central
  - 16. Sostre i forjats del celler
  - 17. Arc apuntat del celler
  - 18. Cup de vi desmuntat el 2010
  - 19. Parament de pedra darrere cal Manel
  - 20. Parament extern del cup de vi desmuntat

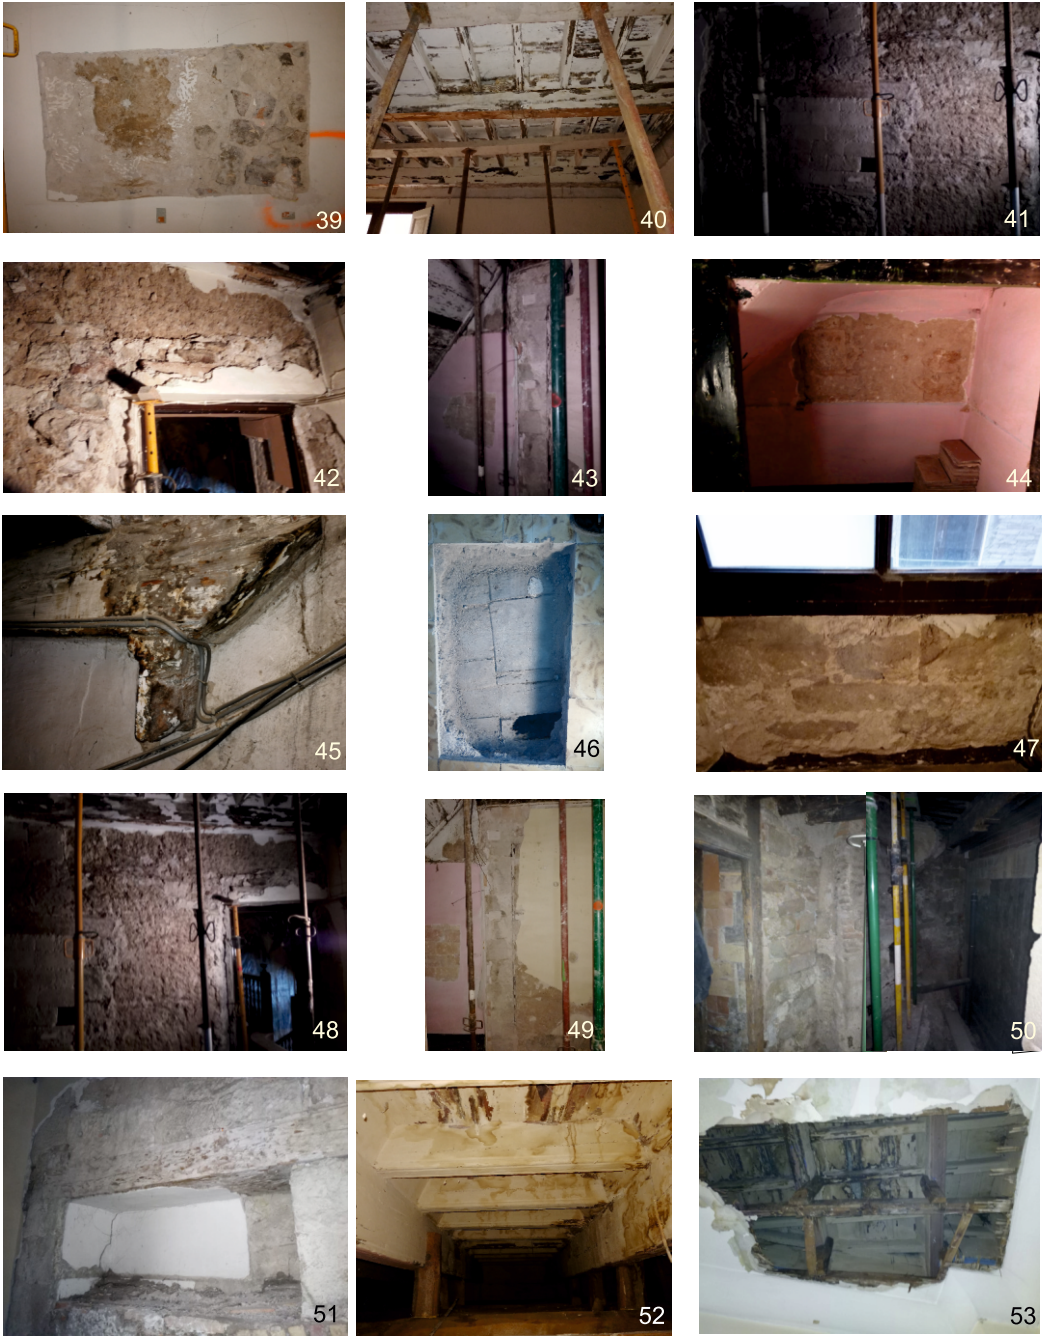
- LLEENDA DE IMATGES CALES
- 39. Paret de tàpia de la mitgera de la finca veïna
  - 40. Forjat i empostissat de la sala 3
  - 41. Paret mitgera de tàpia de la sala 3 amb el vestíbul
  - 42. Porta de comunicació sala 3 amb vestíbul
  - 43. Pilar de pedra picada de sosteniment a la mitgera
  - 44. Parament de la paret mitgera
  - 45. Cap de biga de l'empostissat
  - 46. Cala al paviment de la sala 2
  - 47. Mur del festejador de la finestra que mira a Sant Josep
  - 48. Porta paredada a la mitgera de la sala 3 amb el vestíbul
  - 49. Pilar de pedra picada de sosteniment de la mitgera
  - 50. Mur de sosteniment de l'escala del vestíbul
  - 51. Restes de portes al mur de separació de l'alcoba
  - 52. Forjat de la sala principal sota del falç sostre
  - 53. Cala practicada al falç sostre

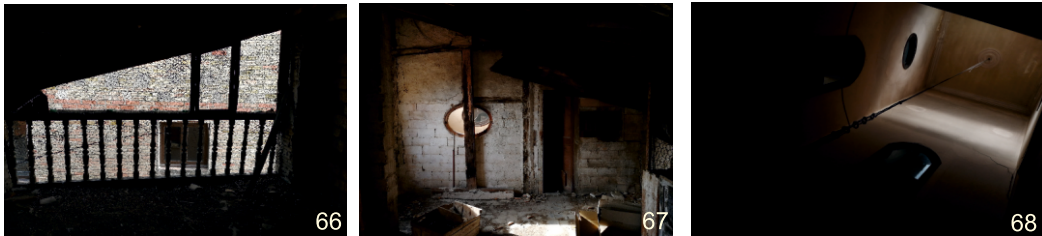
- LLEGENDA DE IMATGES CALES
- 66. Imatge de la planta sota coberta amb vista del balcó
  - 67. Imatge del sota coberta amb paret de la claraboia
  - 68. Claraboia i ull de l'escala

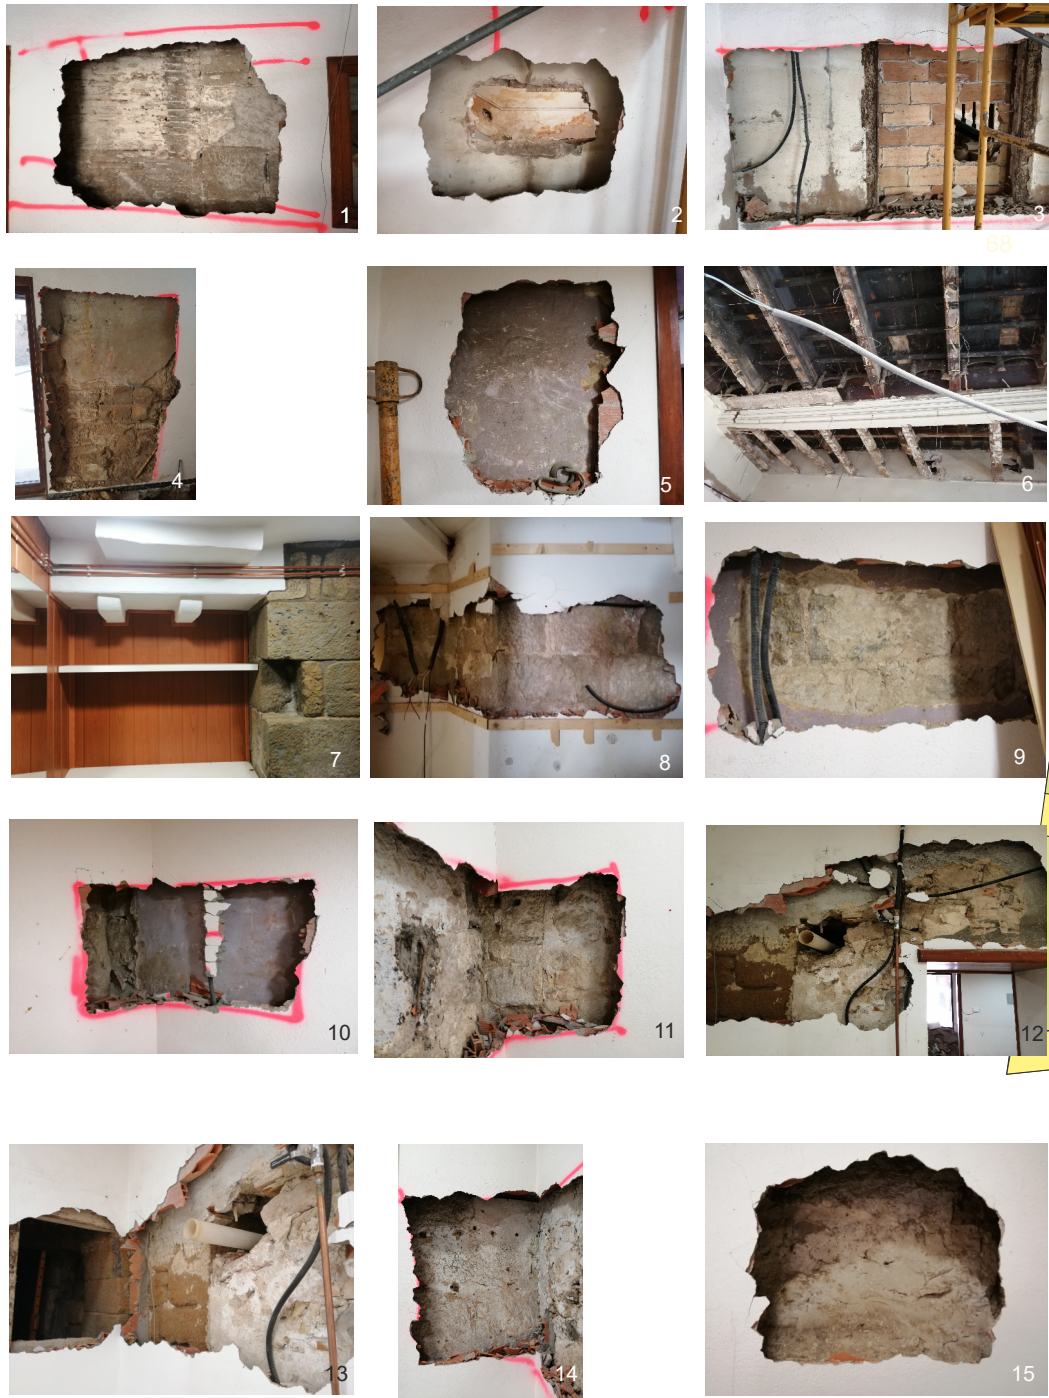
- LLEENDA DE IMATGES CALES
- 1. Mur amb fàbrica de pedra revestida per un enlluït
  - 2. Mur amb aparell de maó ceràmic revestit amb enlluït i porta
  - 3. Mur amb aparell de maó ceràmic revestit amb enlluït
  - 4. Mur de pedra picada amb una obertura paredada.
  - 5. Pilar de pedra picada i paret de maó ceràmic
  - 6. Sostre empostissat de fusta de la botiga
  - 7. Pilar de pedra picada i mur de maó ceràmic
  - 8. Cup de vi de pedra picada
  - 9. Parament de maó i guix
  - 10. Mur de pedra mal treballada i revestiment de guix
  - 11. Cup de vi de carreus de pedra ben treballada
  - 12. Mur de carreus de pedra i arrencament arc
  - 13. Murs de carreus de pedra i arrencament arc
  - 14-15. Mur de carreus de pedra

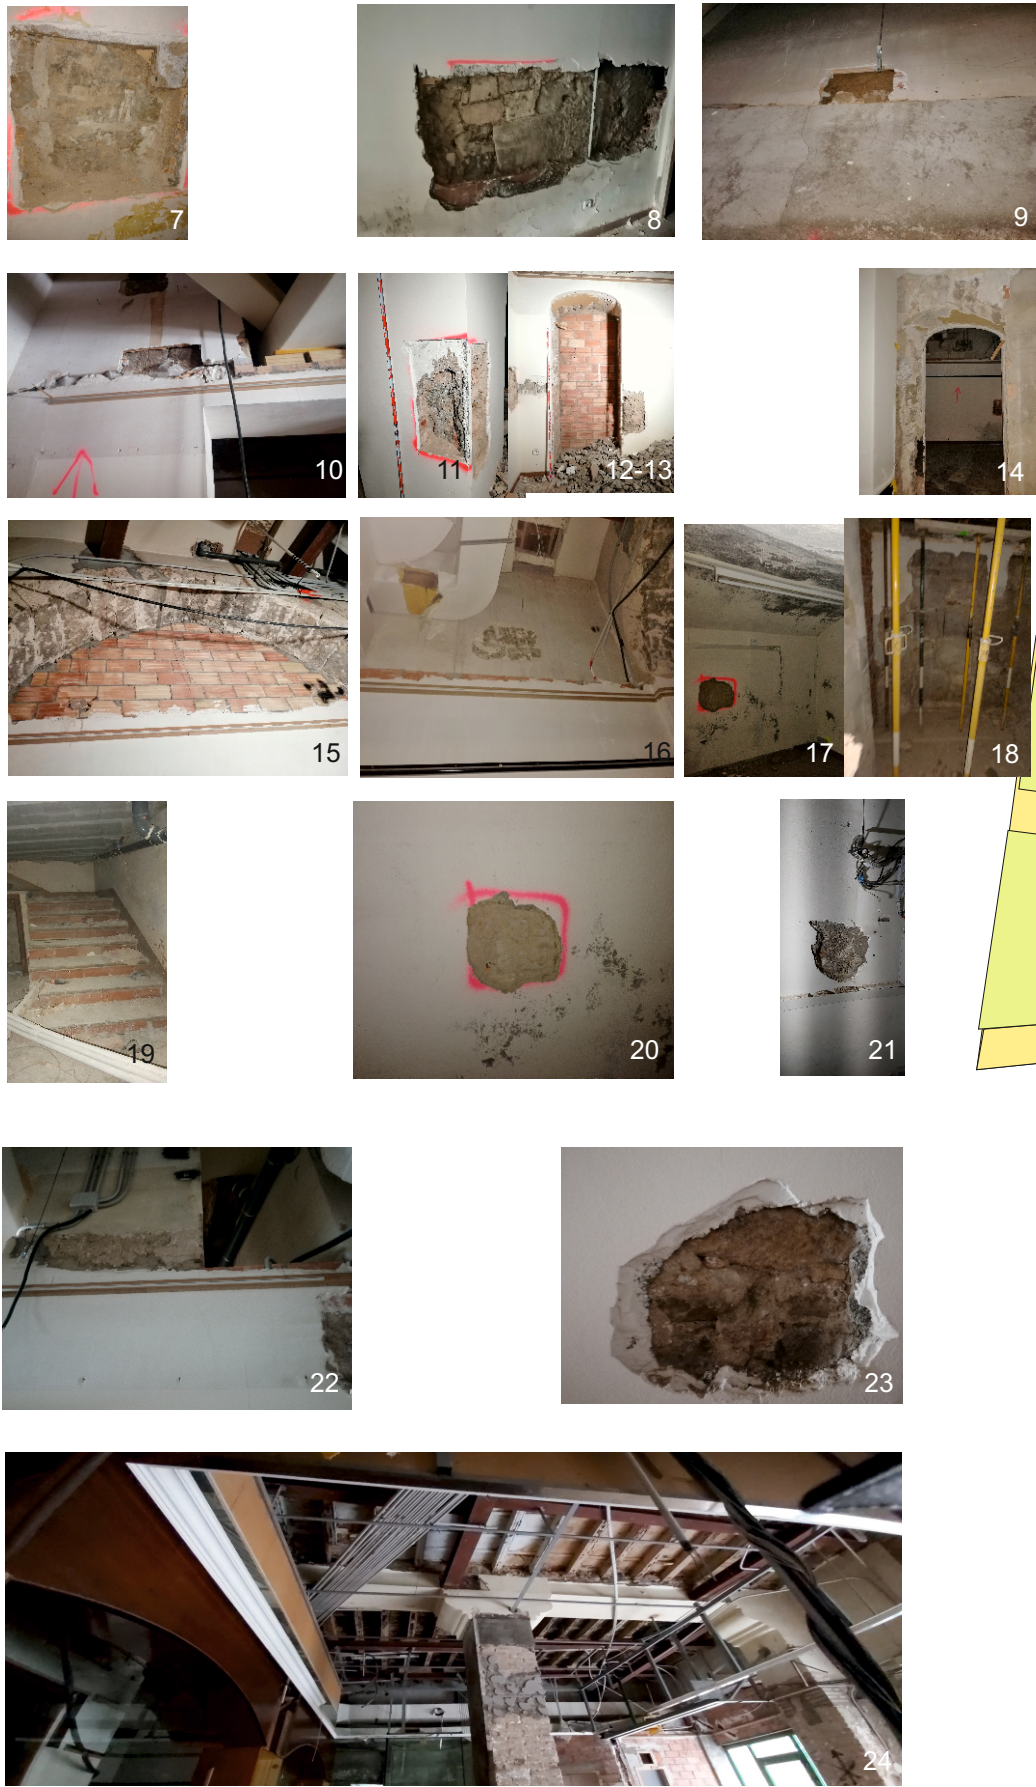
- LLEENDA DE IMATGES CALES
- 7. Cala 2 amb aparell de carreus
  - 8. Cala 3 amb un paredat de maçoneria
  - 9. Cala 4 a la paret sud amb aparell de tàpia
  - 10. Cala 5 al mur est de la nau amb pedra picada

- 11. Cala 6 als muntants de pedra de la porta
  - 12. Cala 7 als muntants de pedra de la porta
  - 13. Cala 8 a l'arc rebaixat de pedra que corona la porta

- 14. Cala 9 a l'exterior de la porta den comunicació de la nau
  - 15. Cala 10 a les dovelles de l'arc a diafragma
  - 16. Cala 11 al mur sud de la nau fet en pedra picada

- 17. Cala 12 a la paret oest de la cambra coberta amb volta i aparell de maçoneria
  - 18. Cala 13 feta a la paret nord de la cambra amb aparell de pedra

- 19. Cala 14 feta al mur exterior de la cambra en volta i aparell de maçoneria
  - 20. Cala 15 feta al mur exterior de la cambra amb aparell de maçoneria

- 21. Cala 16 feta a l'escala d'accés a la planta primera amb restes d'una escala
  - 22. Cala 17 feta al mur oest de la nau amb aparell de pedra picada

- 23. Cala 18 feta al mur oest de la nau amb restes d'una porta en arc
  - 24. Element 19. Sostre amb empostissat de fusta de la planta baixa

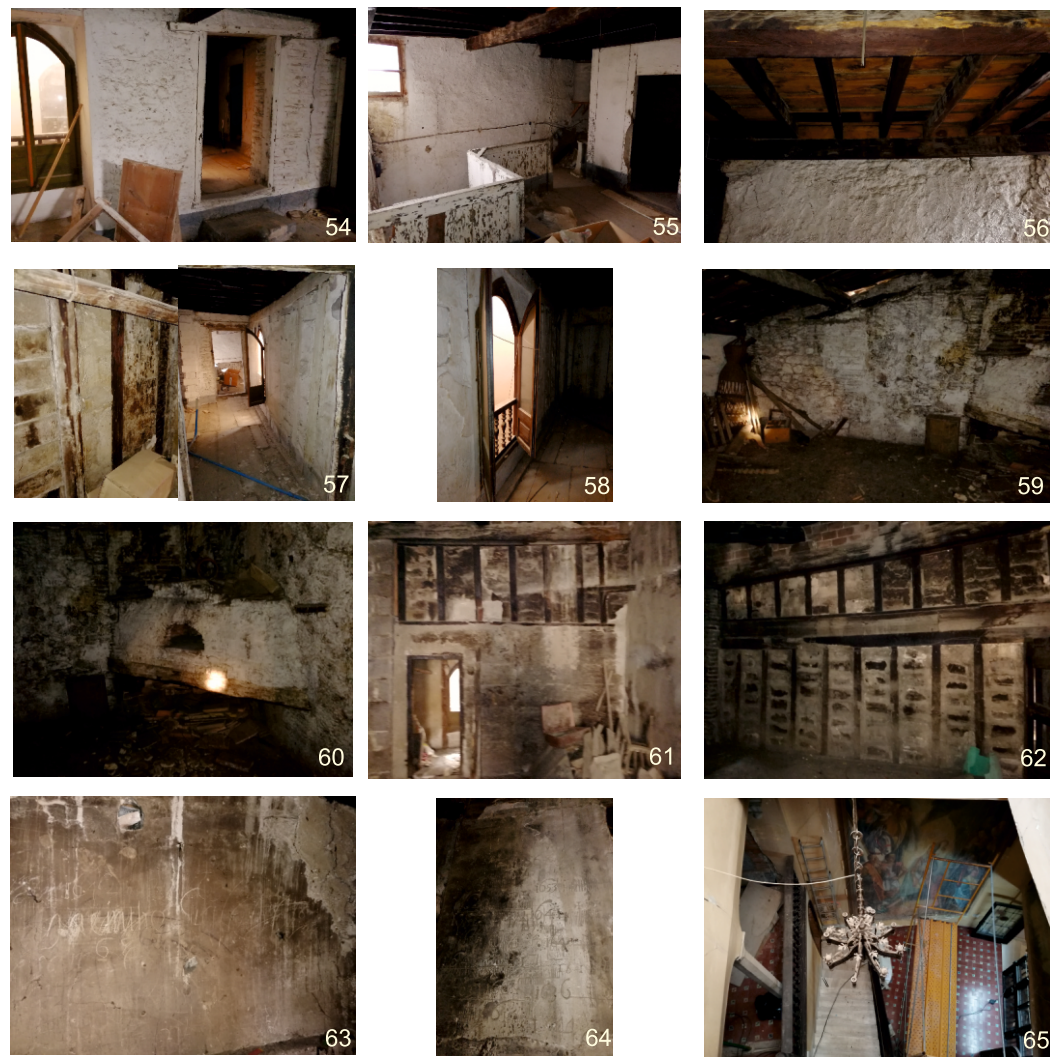
- LLEENDA DE IMATGES CALES
- 54. Mur de maçonneria de separació amb la claraboia vestibul
  - 55. Vista general dels paraments de la part sud
  - 56. Sostre empostissat que cobreix la primera cambra
  - 57. Parament o paret mitgera amb entramat
  - 58. Passadís de connexió amb les dependències de tramuntana
  - 59. Parament de maçonneria a la cambra on hi ha el forn
  - 60. Detall del forn de pa amb aparell de maçonneria
  - 61. Parament de tàpia i entramat en l'embà de separació
  - 62. Parament d'entramat en l'embà de separació
  - 63. Mur mitger amb graffiti
  - 64. Possible xemeneia amb graffiti incisos al morter
  - 65. Forat o ull de l'escala amb la claraboia

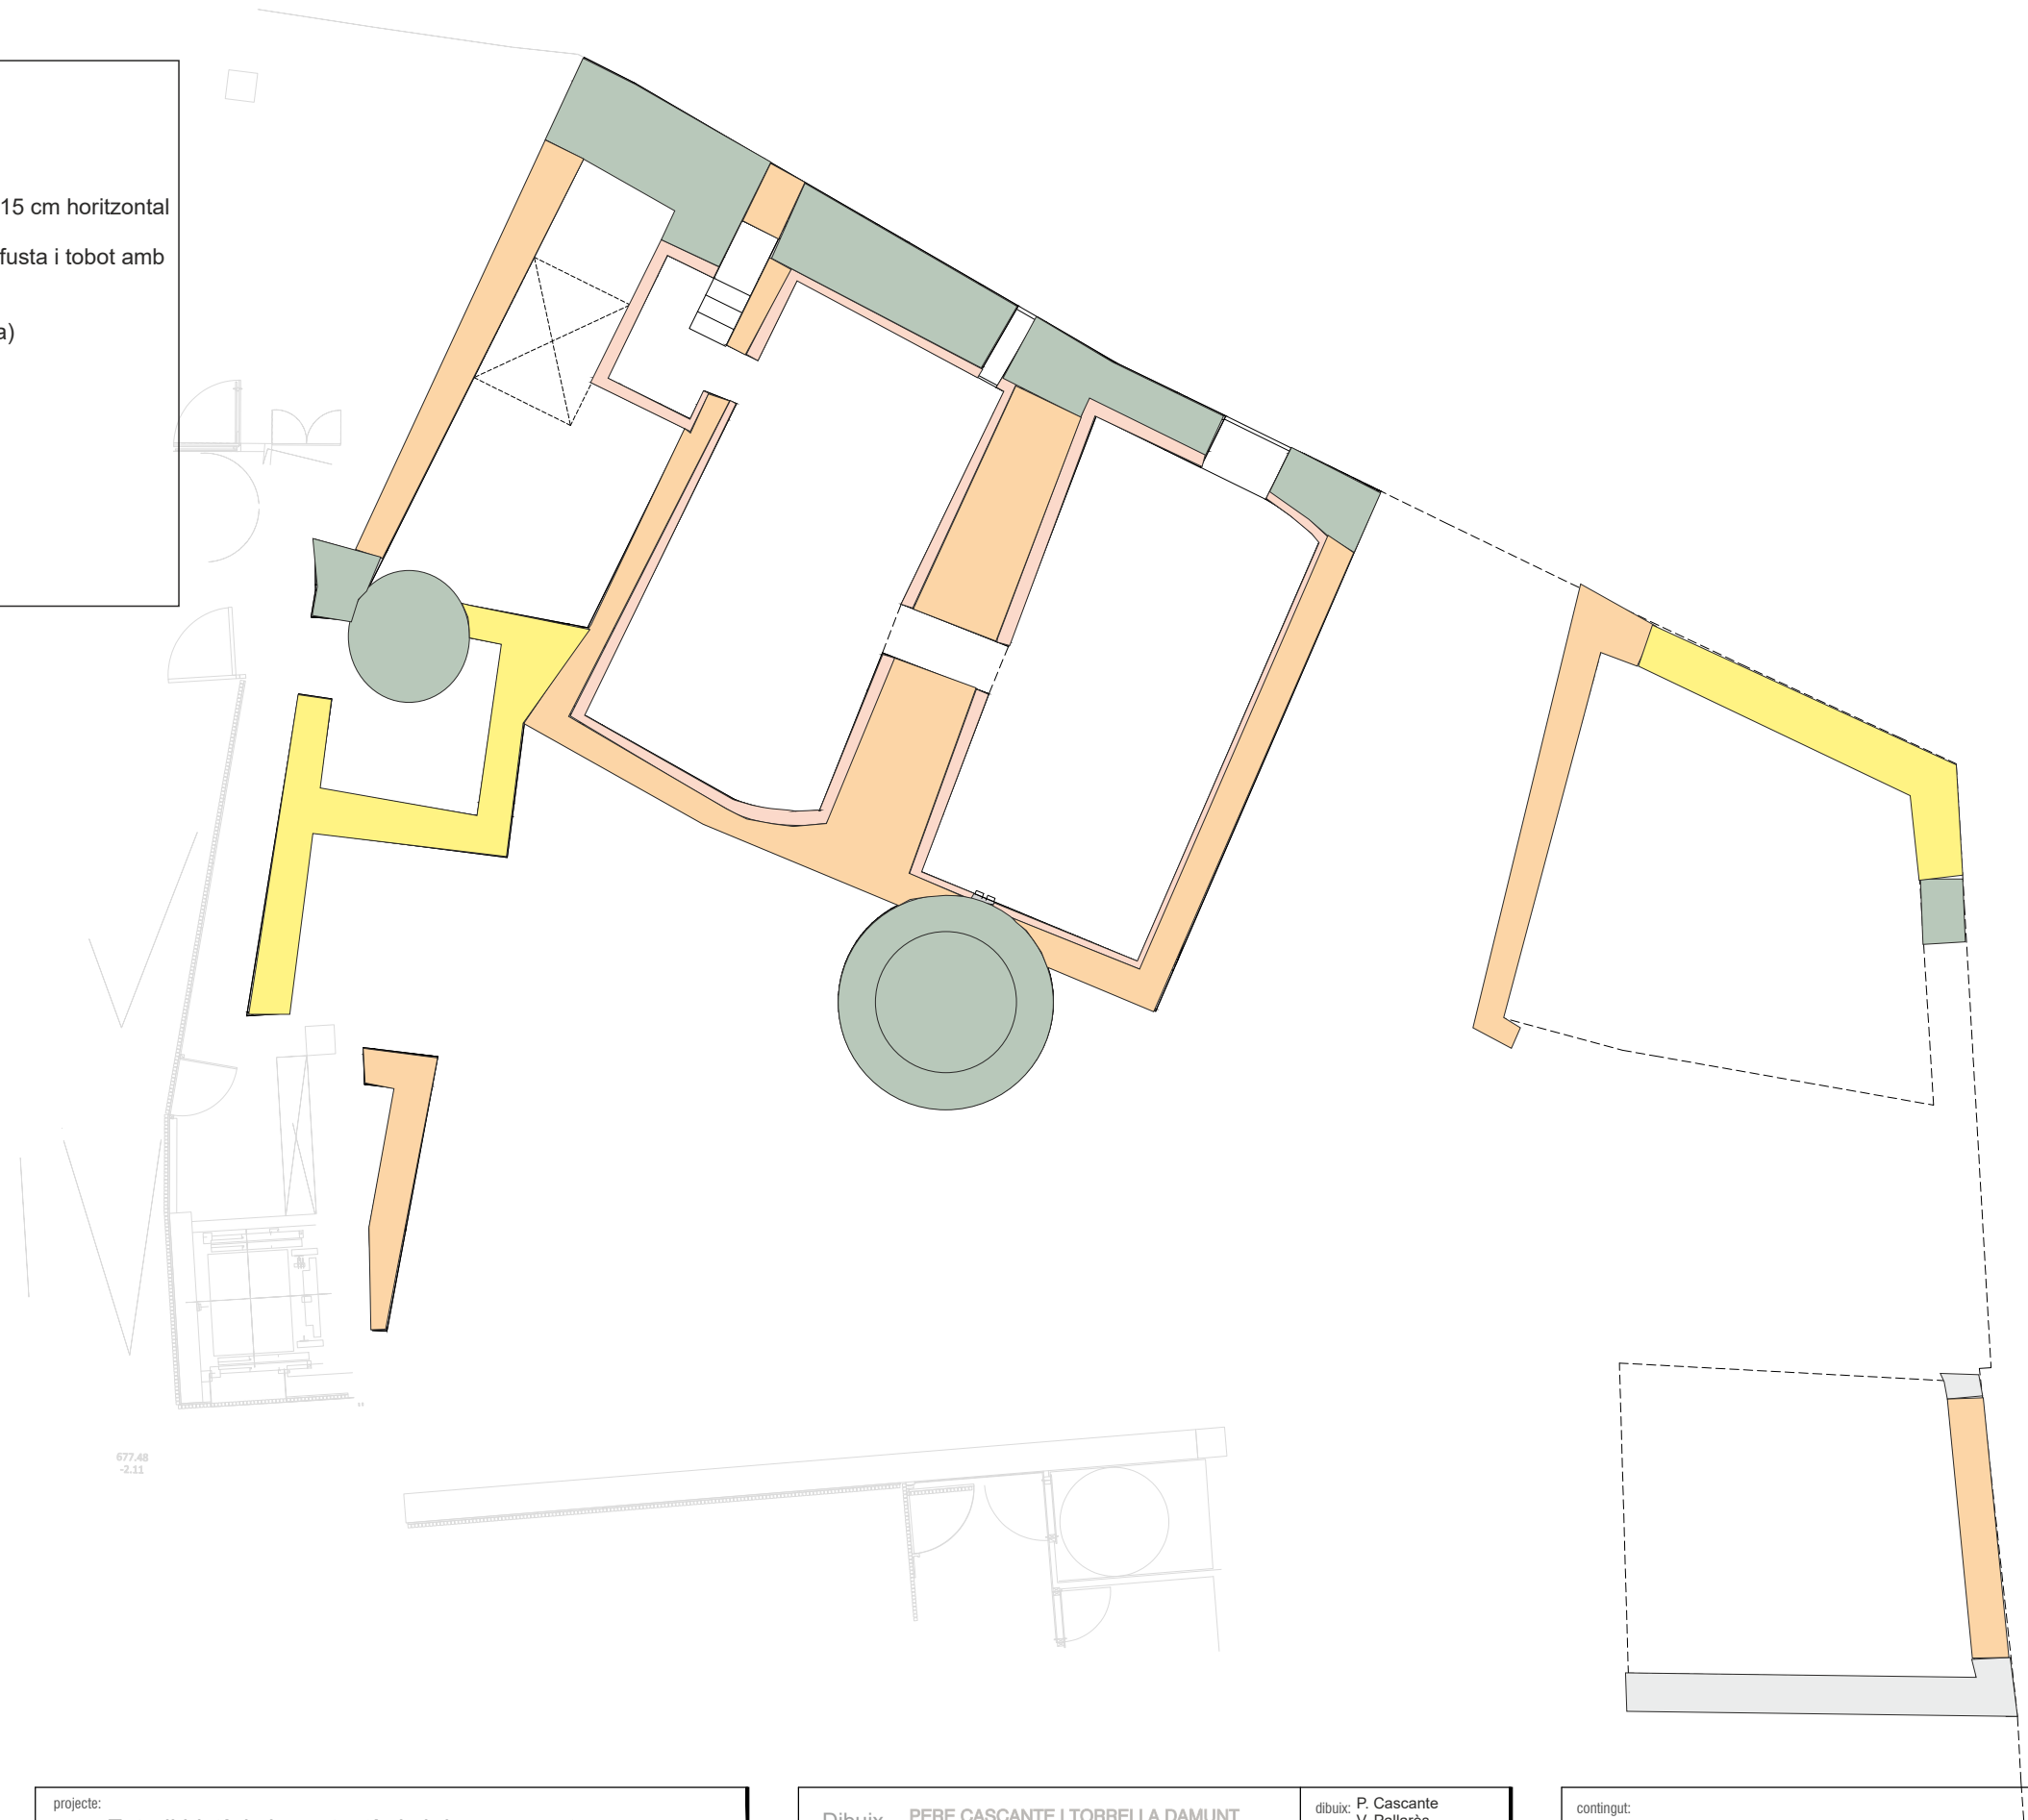
| | Plànol 14 |

| contingut:<br><br><div>PLÀNOL PLANTA<br/>SOTERRANI</div> | data: maig\ de\ 20 |

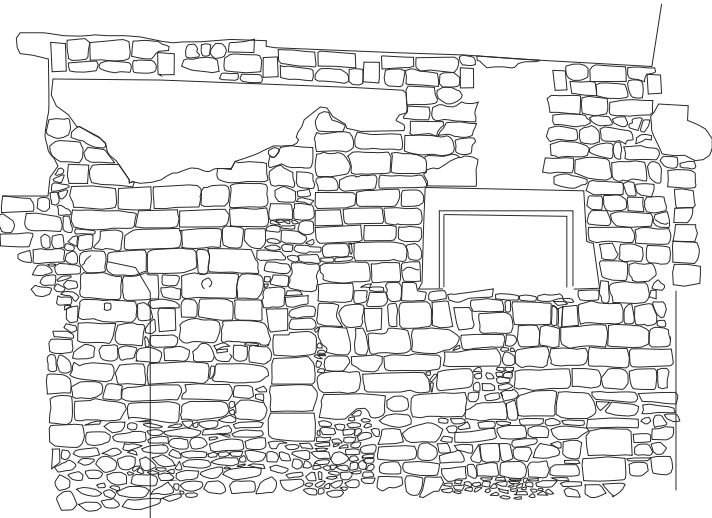
ALÇAT FRONTAL PARAMENT PART POSTERIOR CAL MANEL  
INT. ARQUEOLÒGICA CAL METGE SOLÉ I CAL MORATÓ (2010)
