## MEMÒRIA DE LA INTERVENCIÓ ARQUEOLÒGICA CAL METGE SOLÉ I CAL MANEL DE SOLSONA

Situació: Carrer Castell 15-17

Campanyes: 19-30 d'octubre de 2020

## ESTUDI HISTÒRIC I ARQUITECTÒNIC DE CAL METGE SOLÉ I DE CAL MANEL DE SOLSONA. ANÀLISI DE LES CALES REALITZADES EN ELS PARAMENTS, DESCRIPCIÓ I PRIMERES HIPÒTESIS.

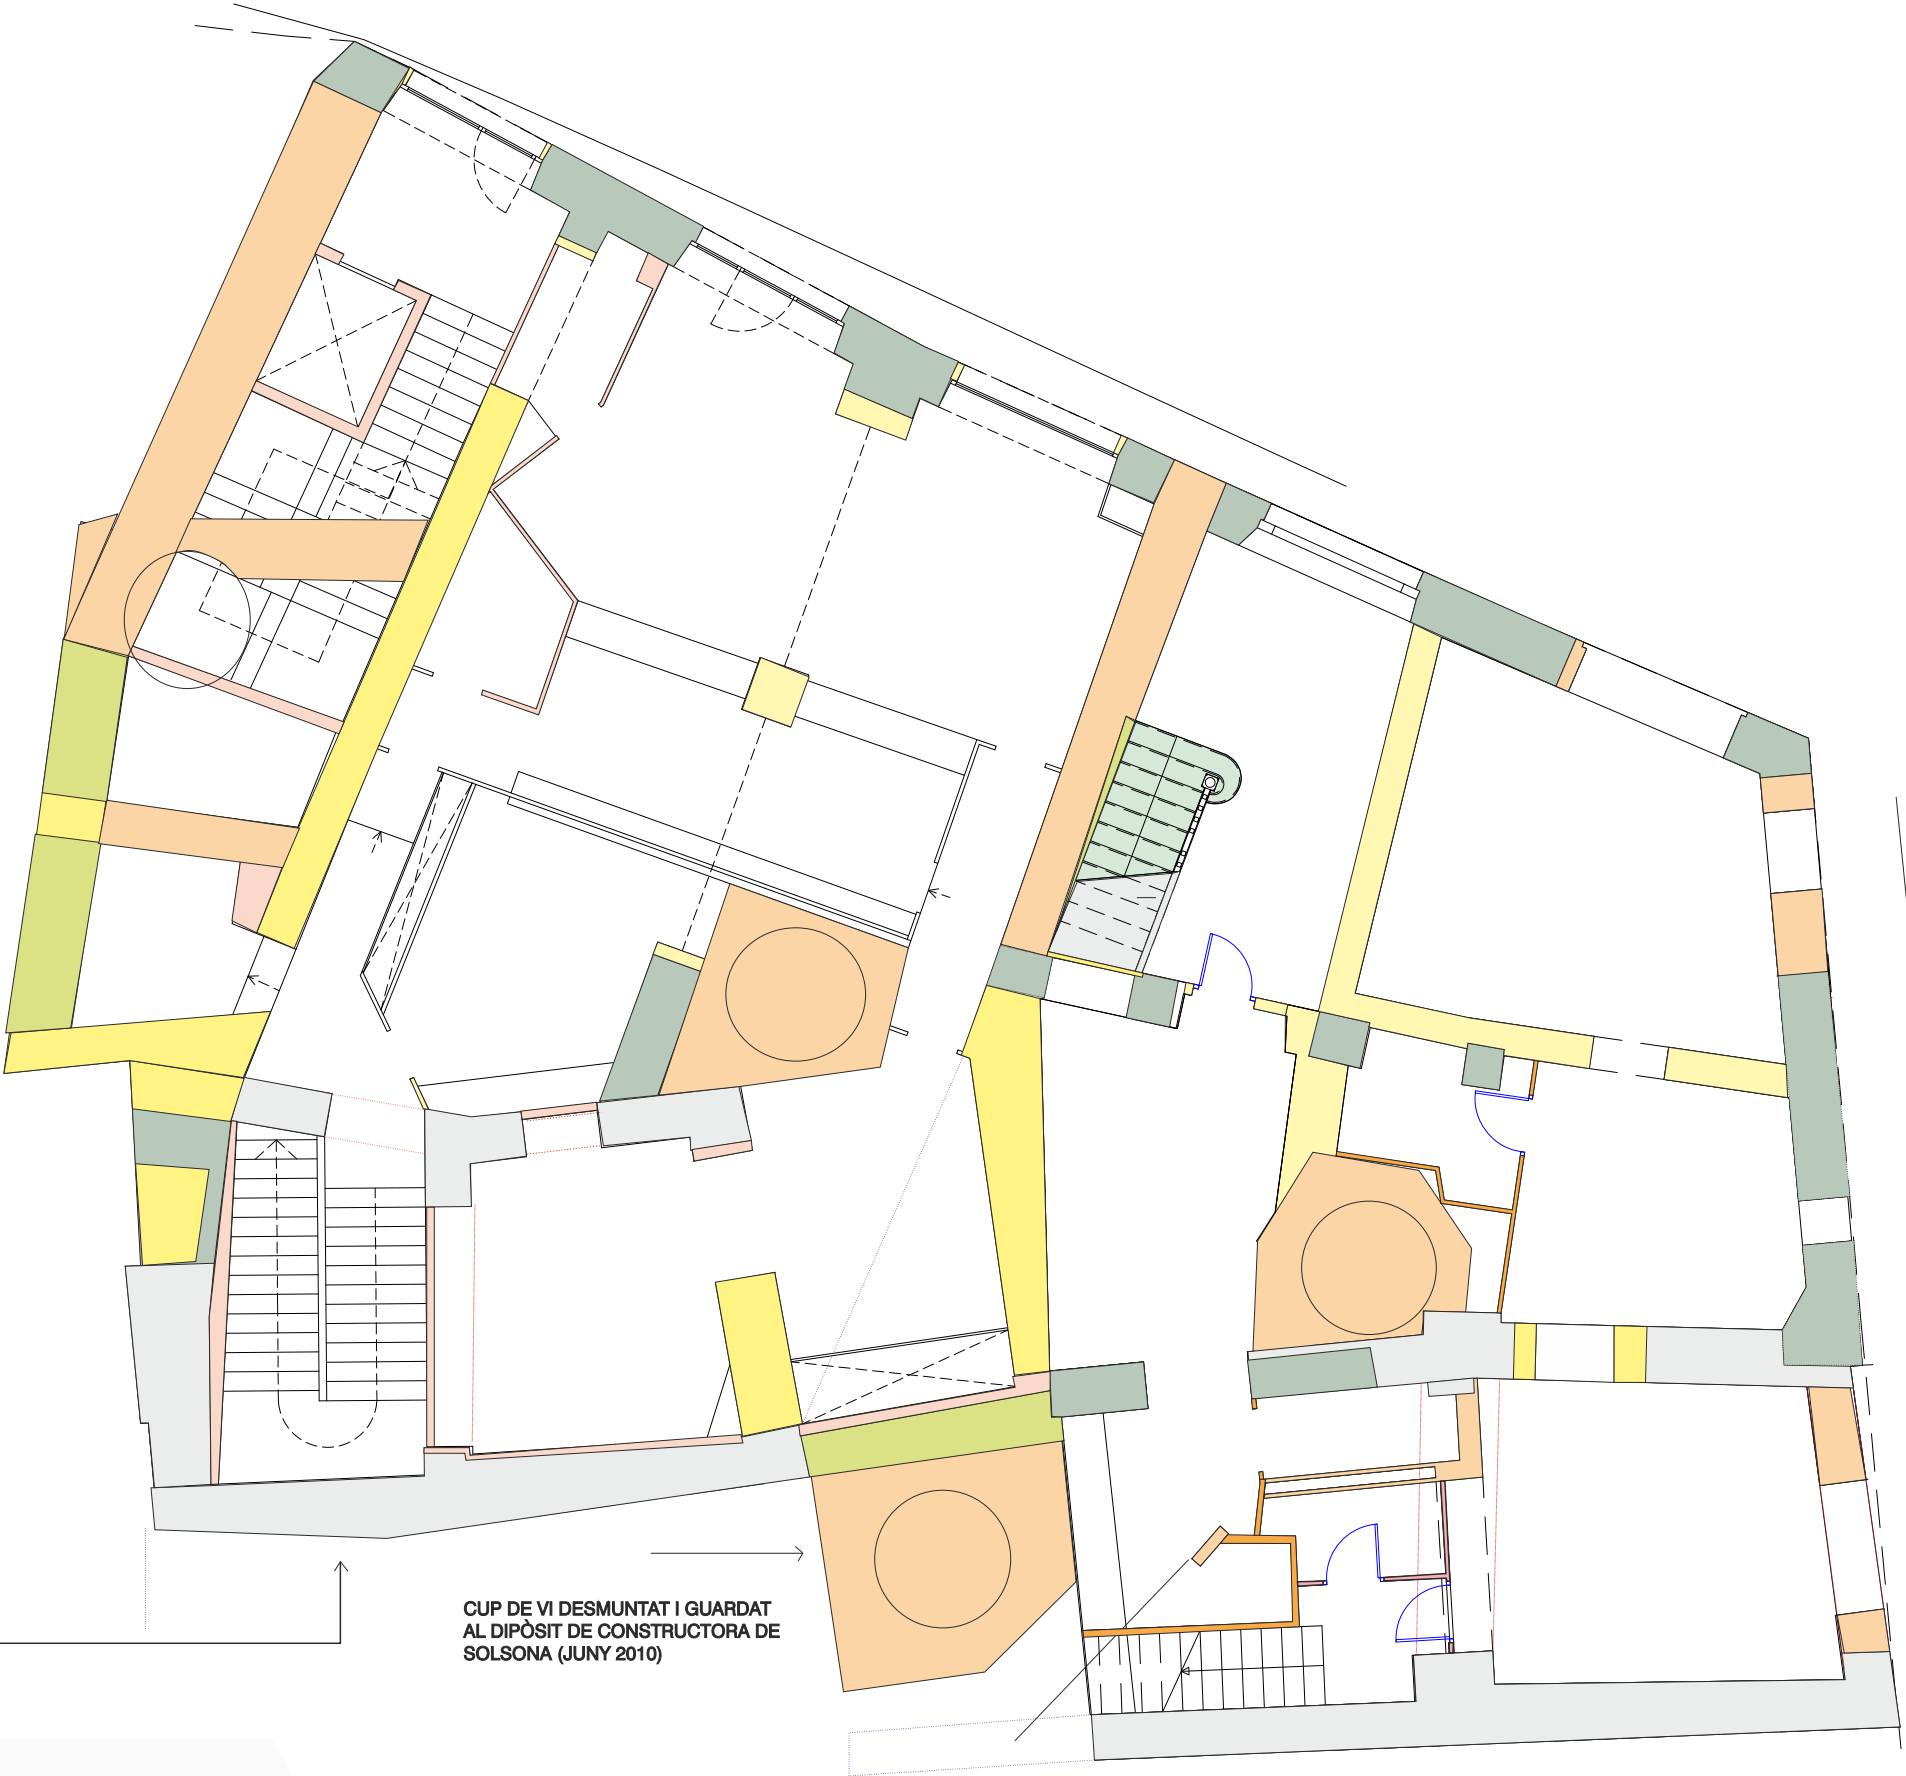
CUP DE VI DESMUNTAT I GUARDAT  
AL DIPÒSIT DE CONSTRUCTORA DE  
SOLSONA (JUNY 2010)

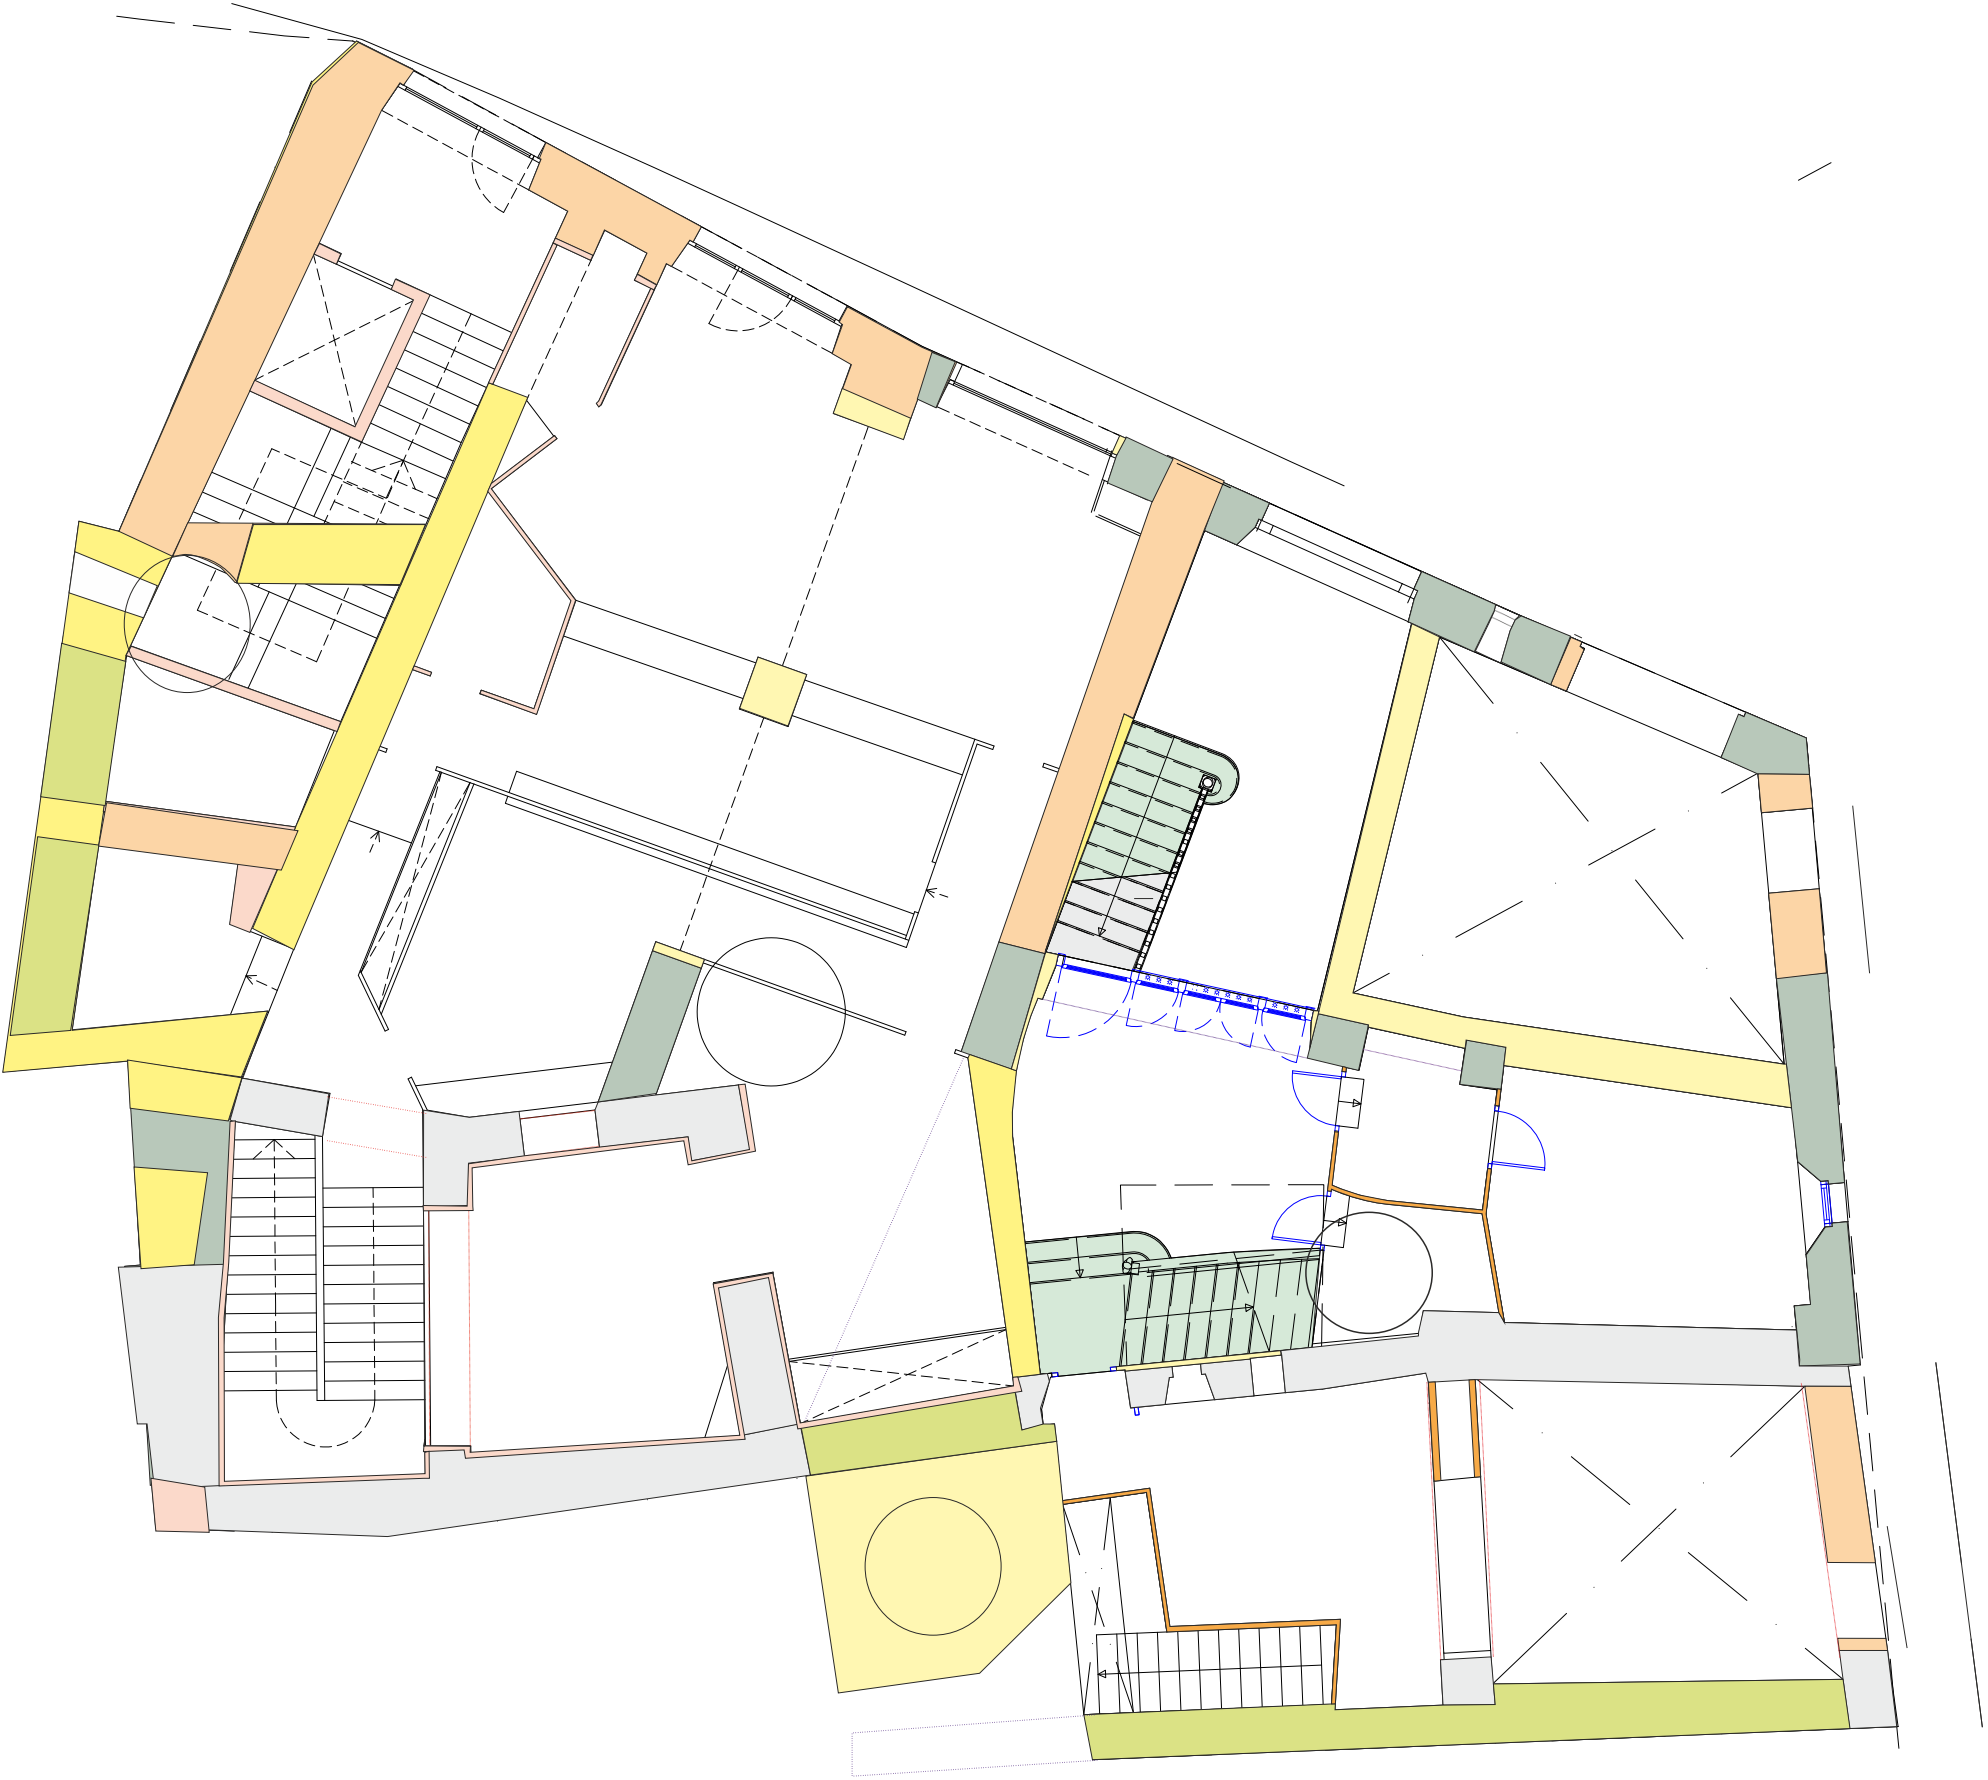
Plànol 15

PLÀNOL PLANTA BAIXA  
CAL METGE SOLÉ  
DIAGNOSI PARAMENTS

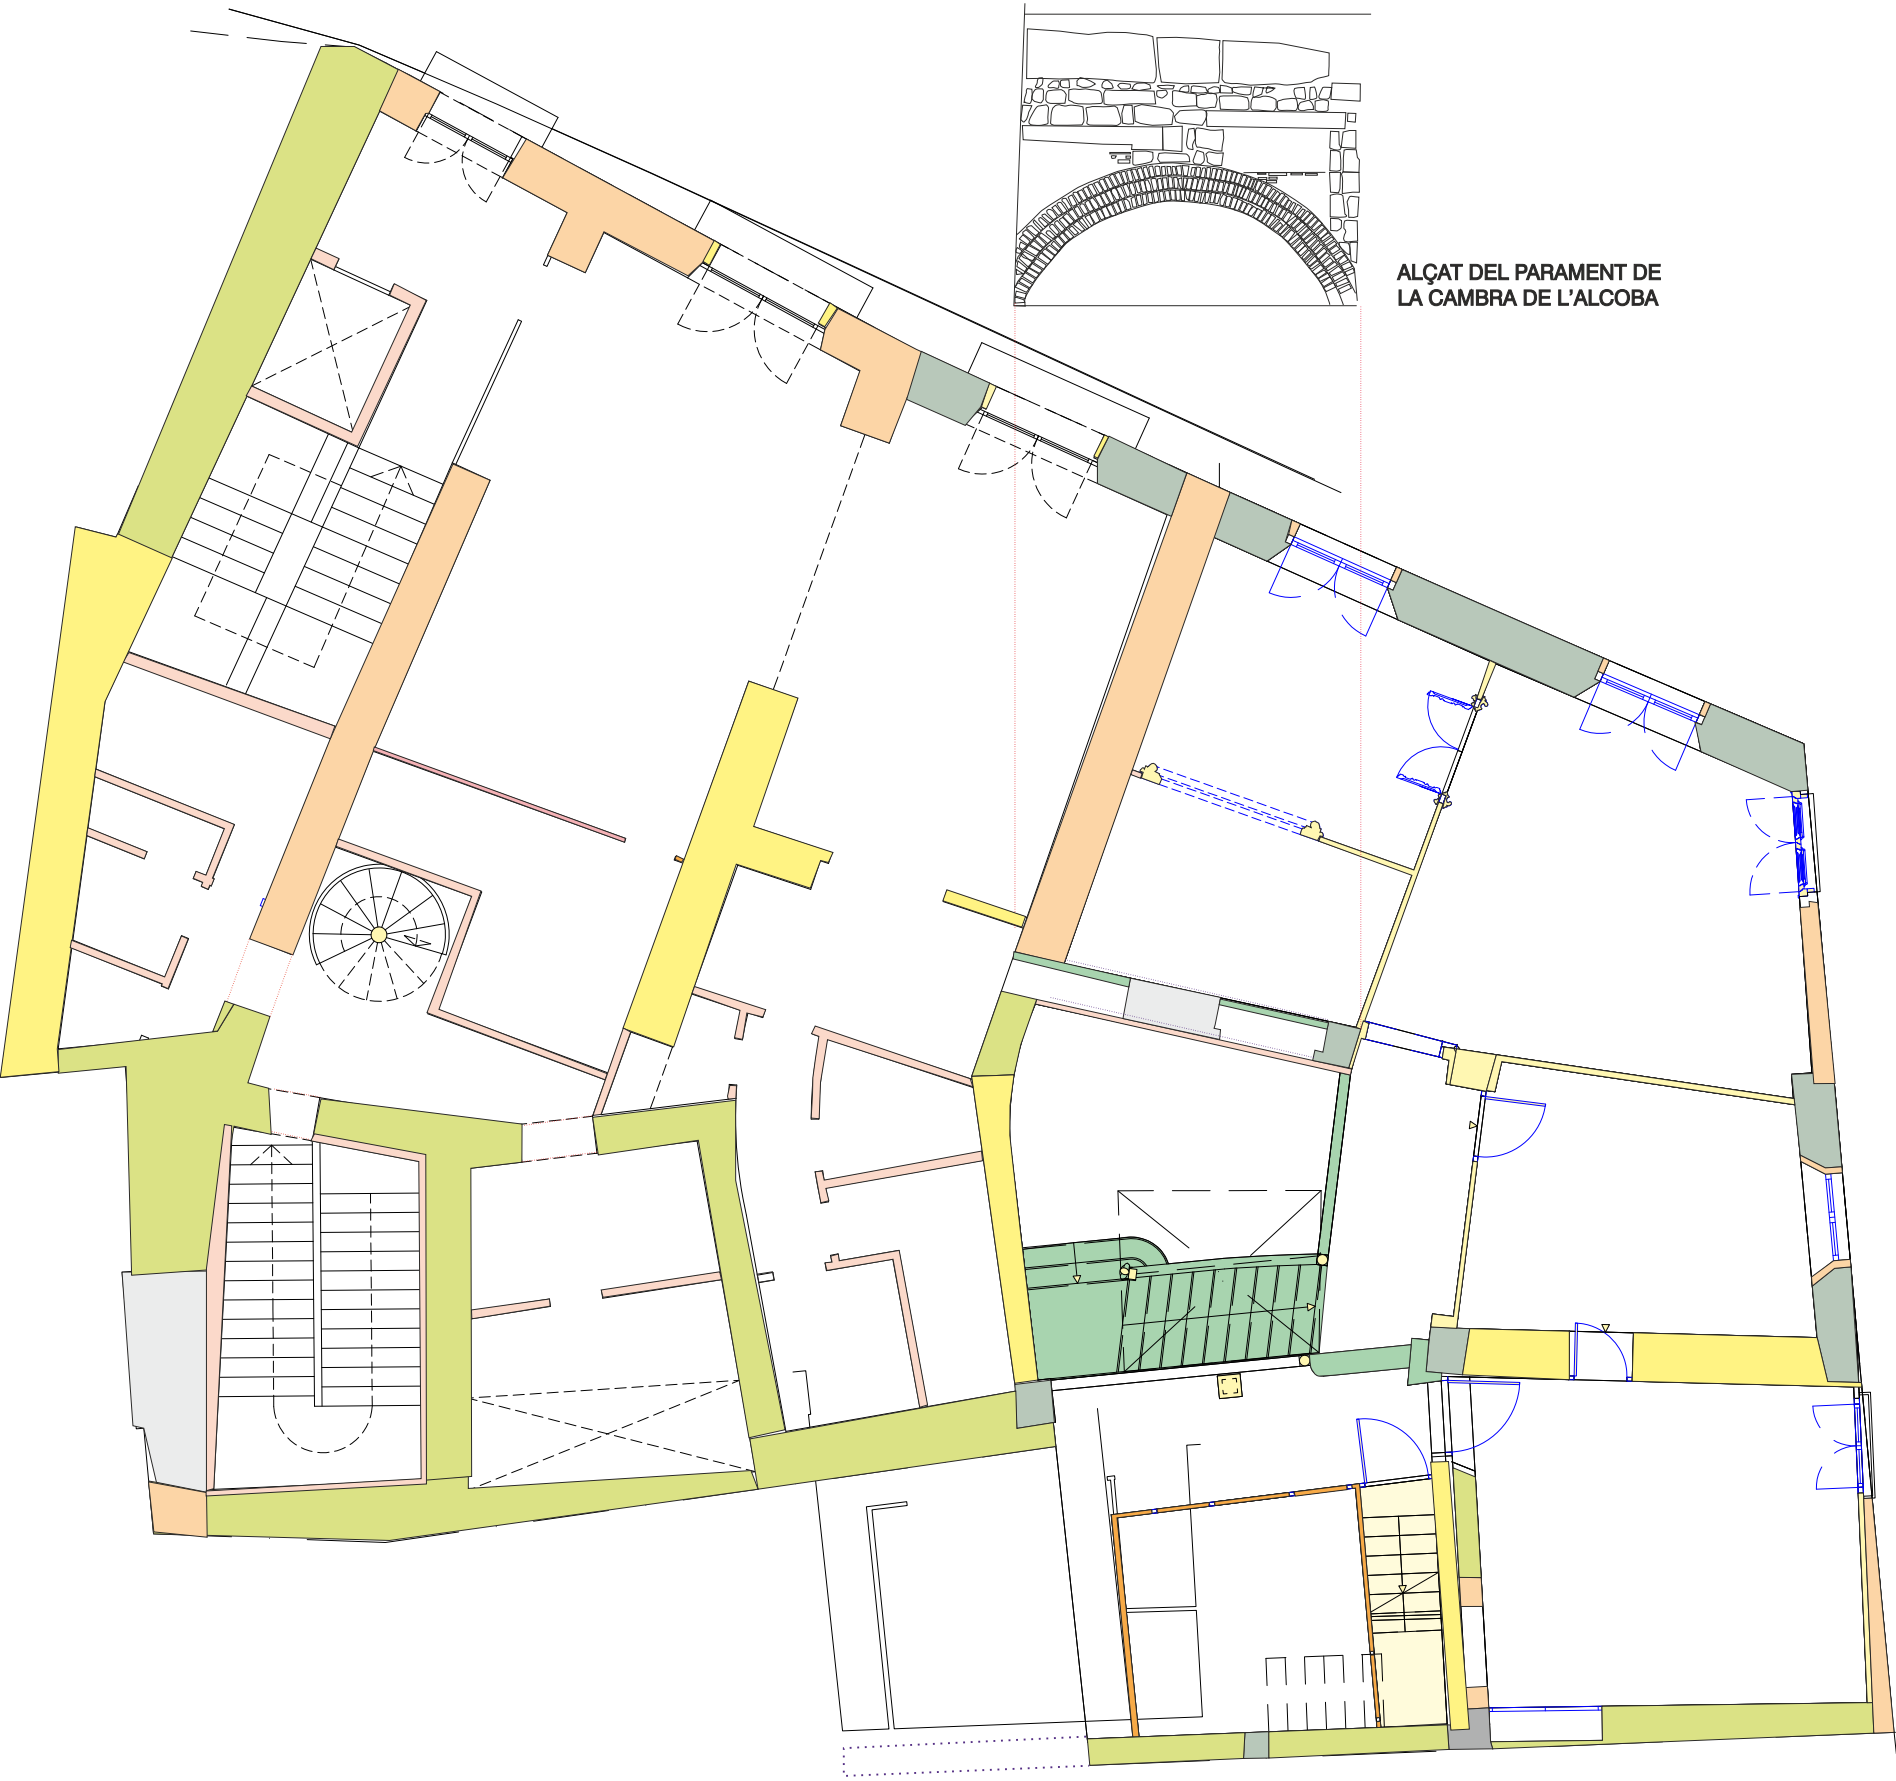
Plànol 16

PLÀNOL PLANTA ENTRESÒL  
CAL METGE SOLÉ  
DIAGNOSI PARAMENTS

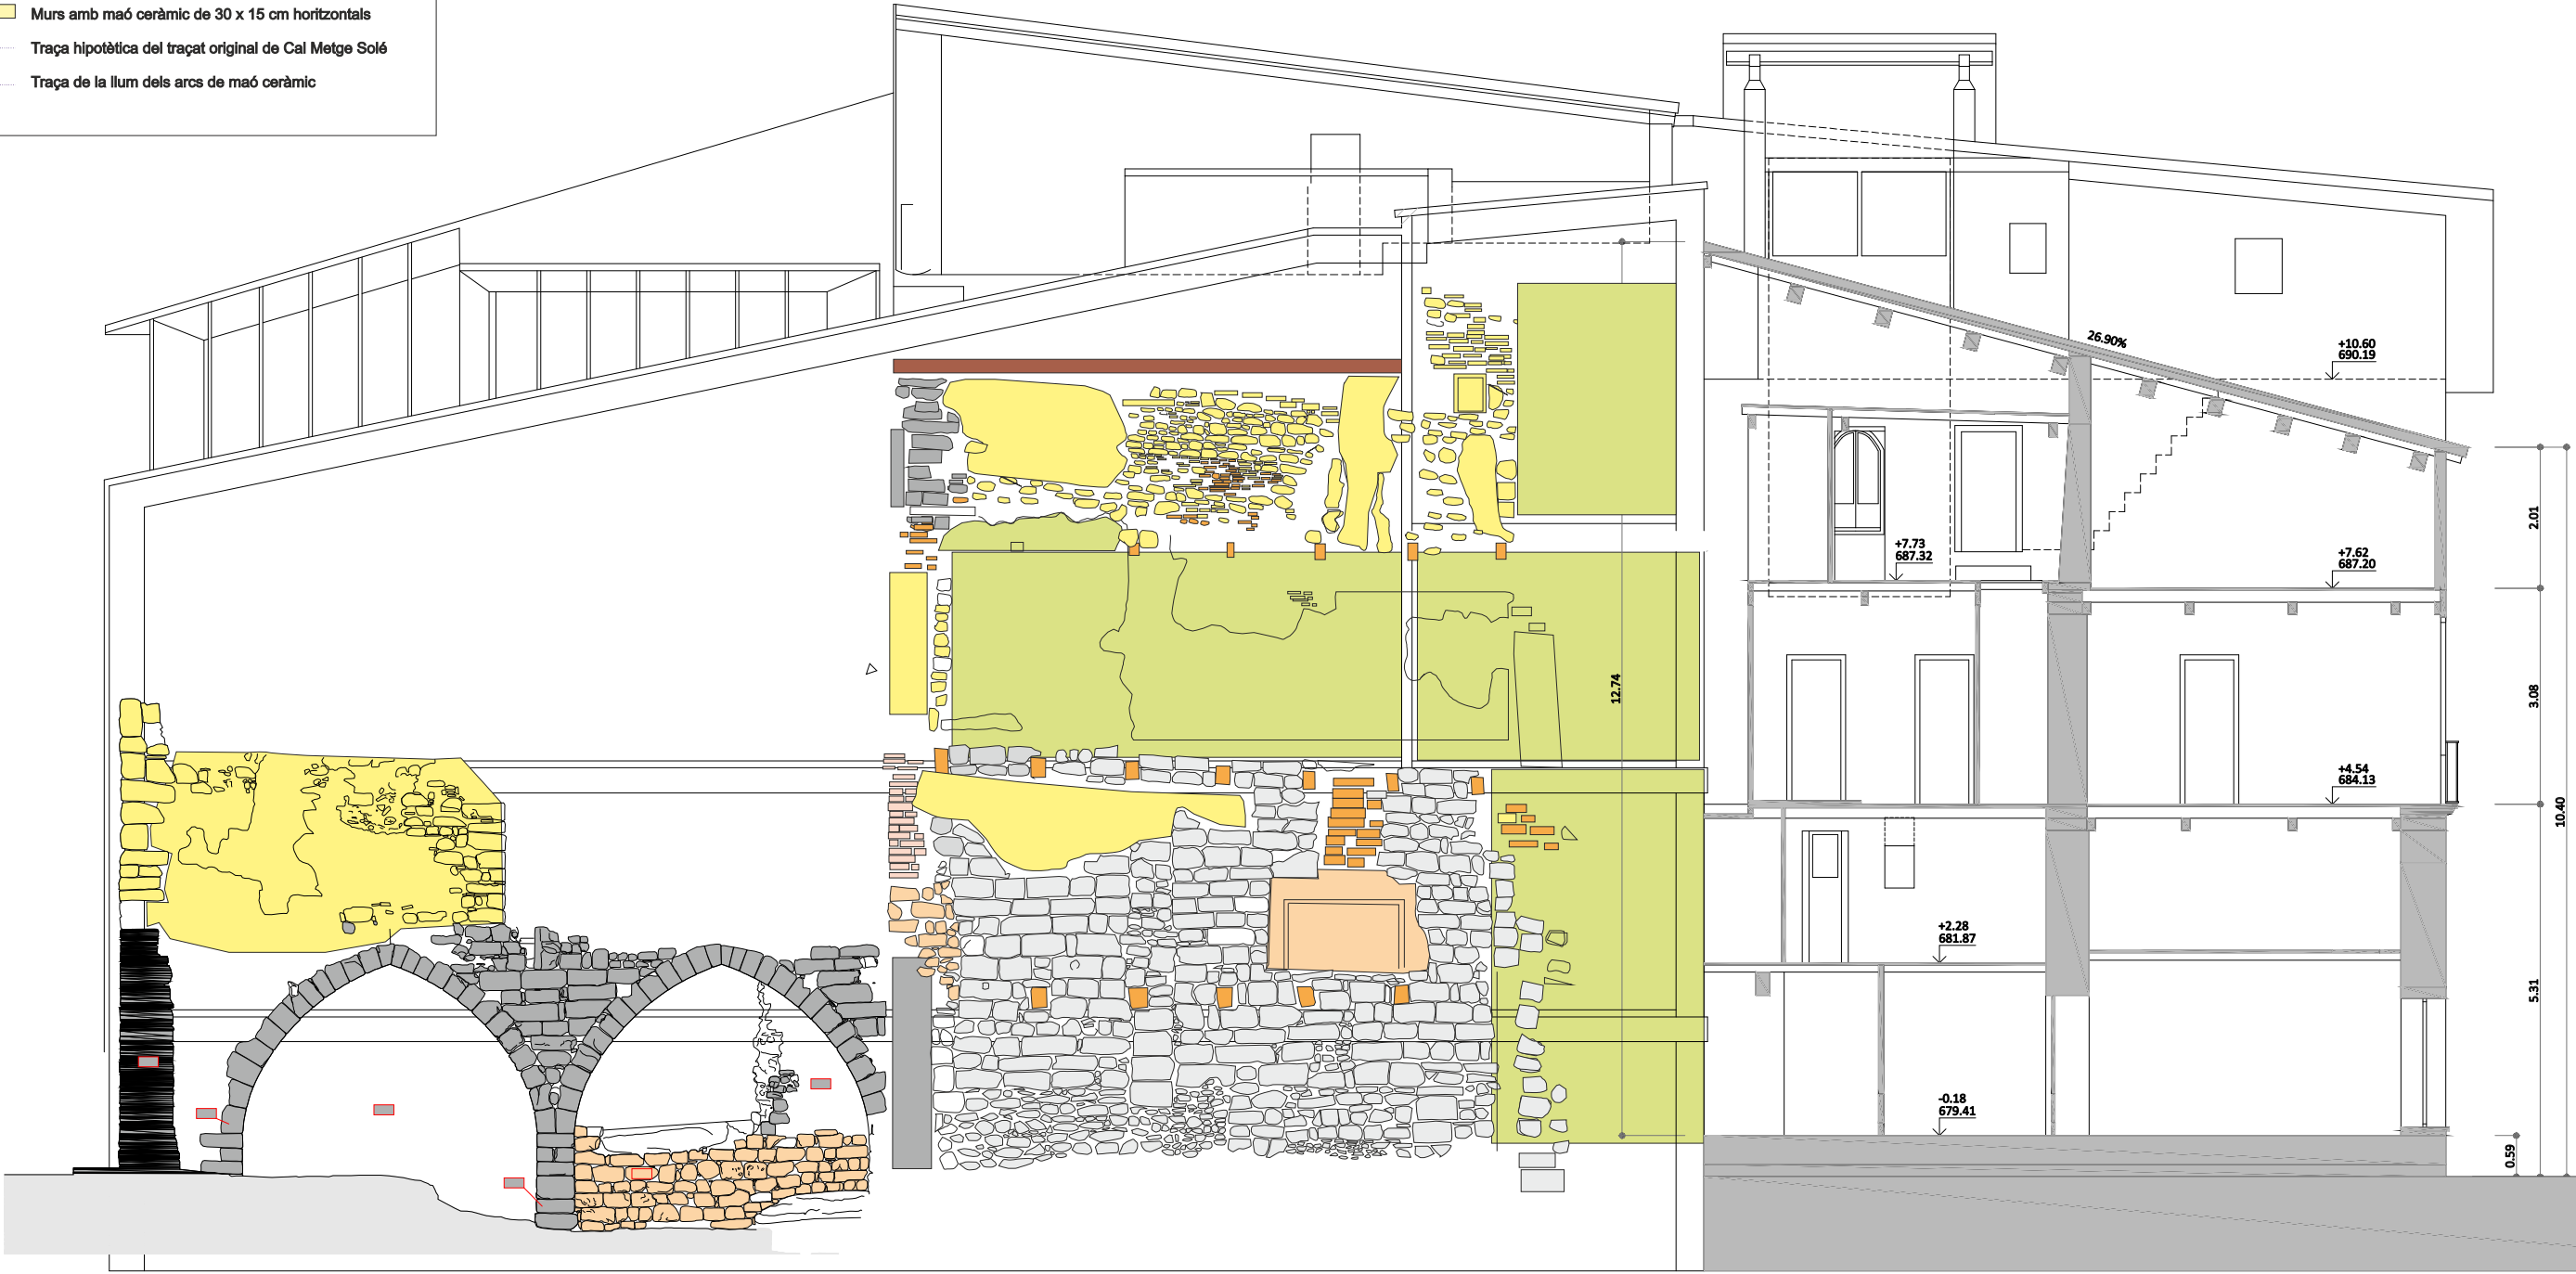
Plànol 20

Traça hipotètica del traçat original de Cal Metge Solé

Traça de la llum dels arcs de maó ceràmic

PLÀNOL ALÇAT FAÇANA SUD  
CAL METGE SOLÉ I CAL MANEL  
DIAGNOSI PARAMENTS
